PIANO REGOLATORE GENERALE DEL COMUNE DI VALDAONE

PIANO REGOLATORE GENERALE VARIANTE 2019

P.E.M. PATRIMONIO EDILIZIO MONTANO PRASO

SCHEDE DI CATALOGAZIONE IN VIGORE DA N. 651 A N. 687

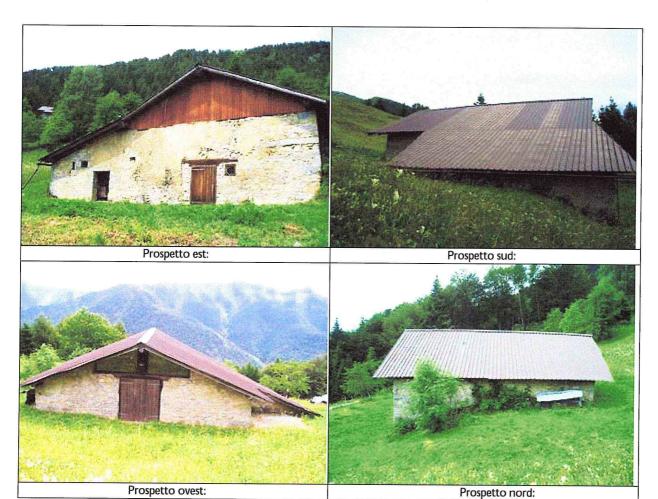
651.M.P

Edificio Principale Larghezza: 9.50 m. Larghezza: 4.35 m.

Profondità: 9.50 m. Profondità: 6.70 m.

Htrave colmo: 6.20 m. Htrave colmo:

Htrave imposta: 4.15 m. Htrave imposta: 2.25 m, Hmurat.: Hmurat:

Si preservino i due graniti con iscrizioni presenti sul bordo porta del cascinello

Al fine del raggiungimento del rapporto minimo di illuminazione è ammessa l'apertura di nuovi fori sui fronti

laterali o posteriore riproponendo i caratteri dei fori tradizionali esistenti

E' ammessa l'apertura di un nuovo foro sul prospetto est simmetrico alla porta esistente

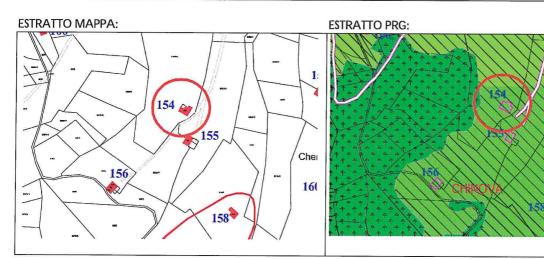
654.M.P

L'edificio presenta caratteri tipologici da salvaguardare (doppia porta in pietra-contorni in legno)

Al fine del raggiungimento del rapporto minimo di illuminazione è ammessa l'apertura di nuovi fori sui fronti

laterali o posteriore riproponendo i caratteri dei fori tradizionali esistenti

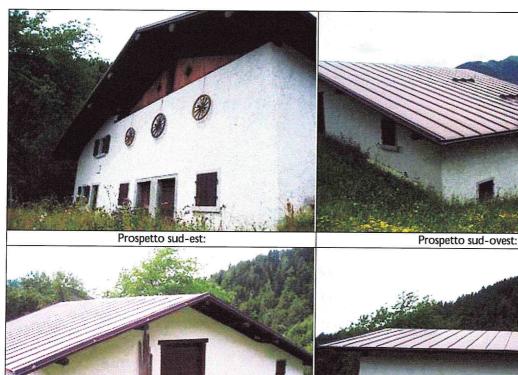
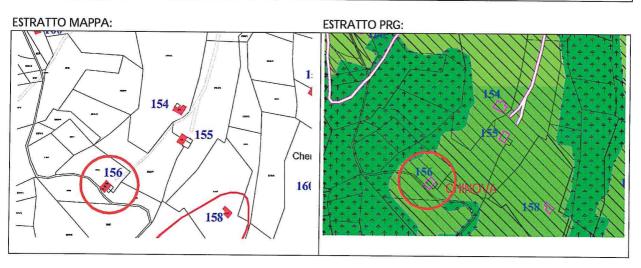
656.M.P

Edificio Principale Larghezza: 9,00 m.

Profondità: 9.40 m.

Htrave colmo: 6.68 m.

Htrave Imposta: 5.29 m. Hmurat.:

Il manufatto edilizio ricade in Area di rispetto idrogeologico di sorgenti captate ad uso potabile

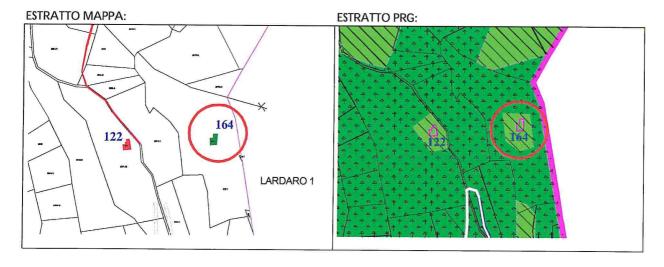
To the second se
EDIFICIO INACCESSIBILE AI RILIEVI PER CROLLO ALBERI	
Prospetto est:	Prospetto sud:
Prospetto ovest:	Prospetto nord:
