PIANO REGOLATORE GENERALE DEL COMUNE DI VALDAONE

PIANO REGOLATORE GENERALE VARIANTE 2019

P.E.M. PATRIMONIO EDILIZIO MONTANO PRASO

SCHEDE DI CATALOGAZIONE IN VIGORE DA N. 621 A N. 650

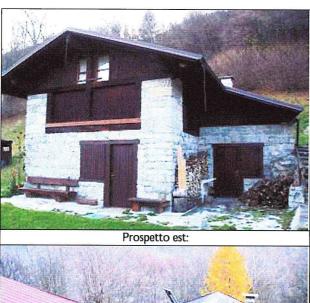
EDIFICIO-N. 121A

L'edificio è stato ricostruito su una preesistenza perdendo i caratteri tipologici montani

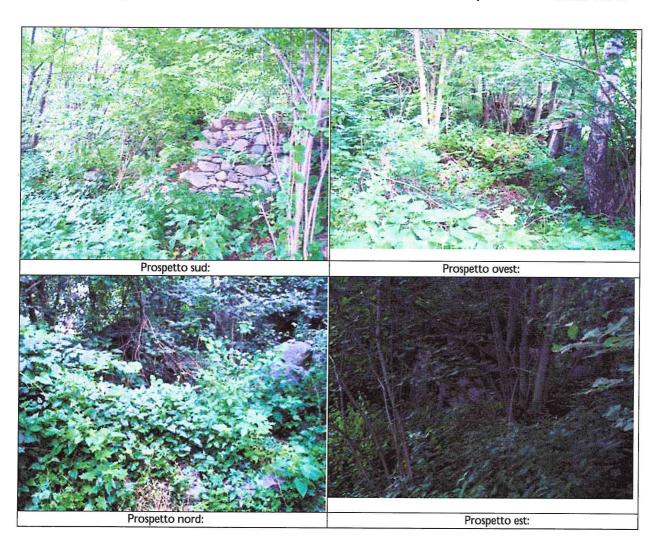
COMUNE DI PRASO CENSIMENTO PATRIMONIO EDILIZIO MONTANO -EDIFICIO NI-125-

Edificio Principale Larghezza: 8.70 m. Profondità: 9.00 m. Htrave colmo: Htrave imposta: Hmurat.: 2.00 m. Cascinello Profondità: 5.75 m. Htrave colmo: Htrave imposta: Hmurat.: 1.20 m.

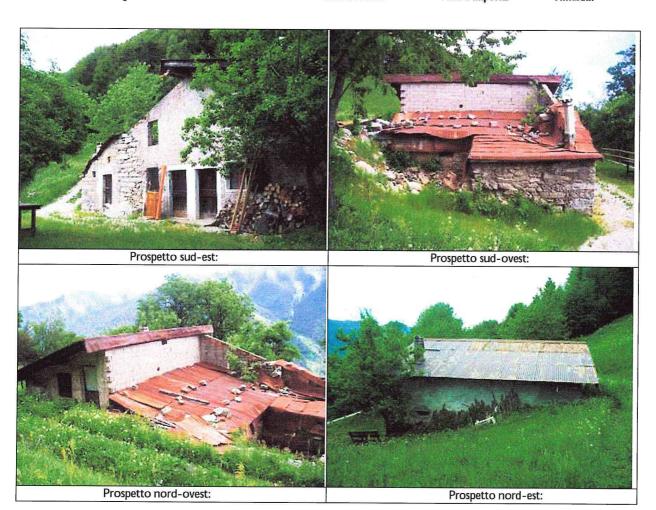
ENHO N.129

Edificio Principale Larghezza: 9.40 m. Profondità: 8.70 m. Htrave colmo: 5.12 m. Htrave imposta: 3.65m. Hmurat.:

Cascinello Larghezza: 4.00 m. Profondità: ~4.00 m. Htrave colmo: Htrave imposta: 4.00 m.

Il ripristino del volume originario è ammesso purchè venga promosso un intervento unitario di recupero della tipologia e dei materiali tradizionali.
