PIANO REGOLATORE GENERALE DEL COMUNE DI VALDAONE

PIANO REGOLATORE GENERALE VARIANTE 2019

P.E.M. PATRIMONIO EDILIZIO MONTANO **PRASO** SCHEDE DI CATALOGAZIONE IN VIGORE **DA N. 651 A N. 687**

Luglio 2020- Adozione definitiva

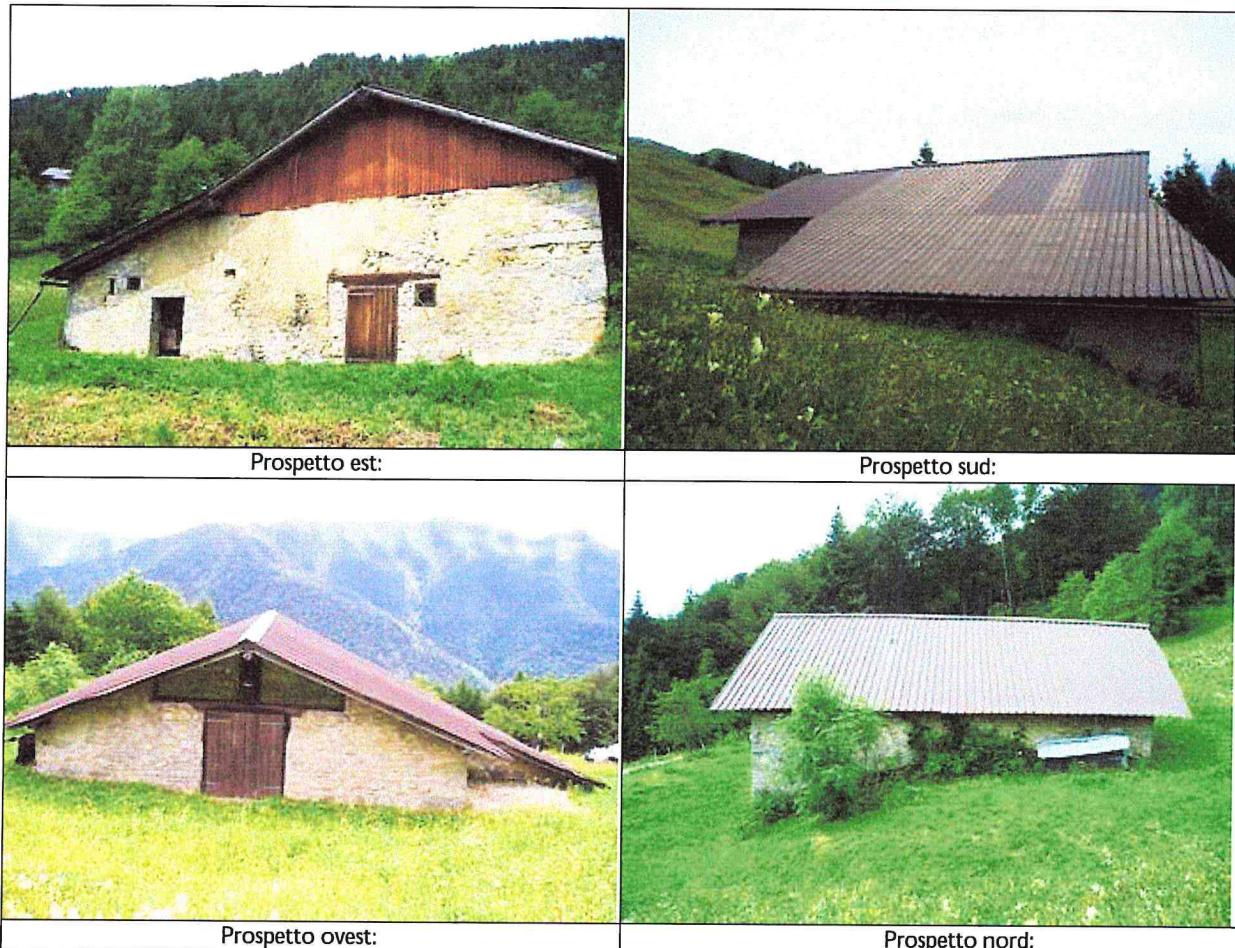
651.M.P

Edificio Principale	Larghezza: 9.50 m.	Profondità: 9.50 m.	Htrave colmo: 6.20 m.	Htrave Imposta: 4.15 m.	Hmurat.:
Cascinello	Larghezza: 4.35 m.	Profondità: 6.70 m.	Htrave colmo:	Htrave imposta: 2.25 m,	Hmurat:

5. Tipologia architettonica	Di servizio	Inutilizzato		
6. Stato di conservazione	Temporaneo	Permanente	Abbandono	
7. Tipo costruttivo	Originale	Modificata	4	Trasformata

8. Tipo di copertura	Ricostruita			
9. Manto di copertura	Edificio integro	6	Edificio fatiscente	Edificio diroccato
10. Tetto	Pietra	Pietrame irregolare	Laterizio	Misto pietra - legno

1.Tipologia architettonica	A2+B1				
2.Tipologia di Intervento	Restauro	R1	Risanam.conservativo	R2	Ristrutturazione edilizia
					R3 Riqualific.paesaggistica
					R6
3.Destinazione d'uso compatibili	Agricolo	Artigianale	Abitativo		Turistico - ricettivo
4.Note e prescrizioni	Si preservino i due graniti con iscrizioni presenti sul bordo porta del cascinello Al fine del raggiungimento del rapporto minimo di illuminazione è ammessa l'apertura di nuovi fori sui fronti laterali o posteriore riproponendo i caratteri dei fori tradizionali esistenti E' ammessa l'apertura di un nuovo foro sul prospetto est simmetrico alla porta esistente

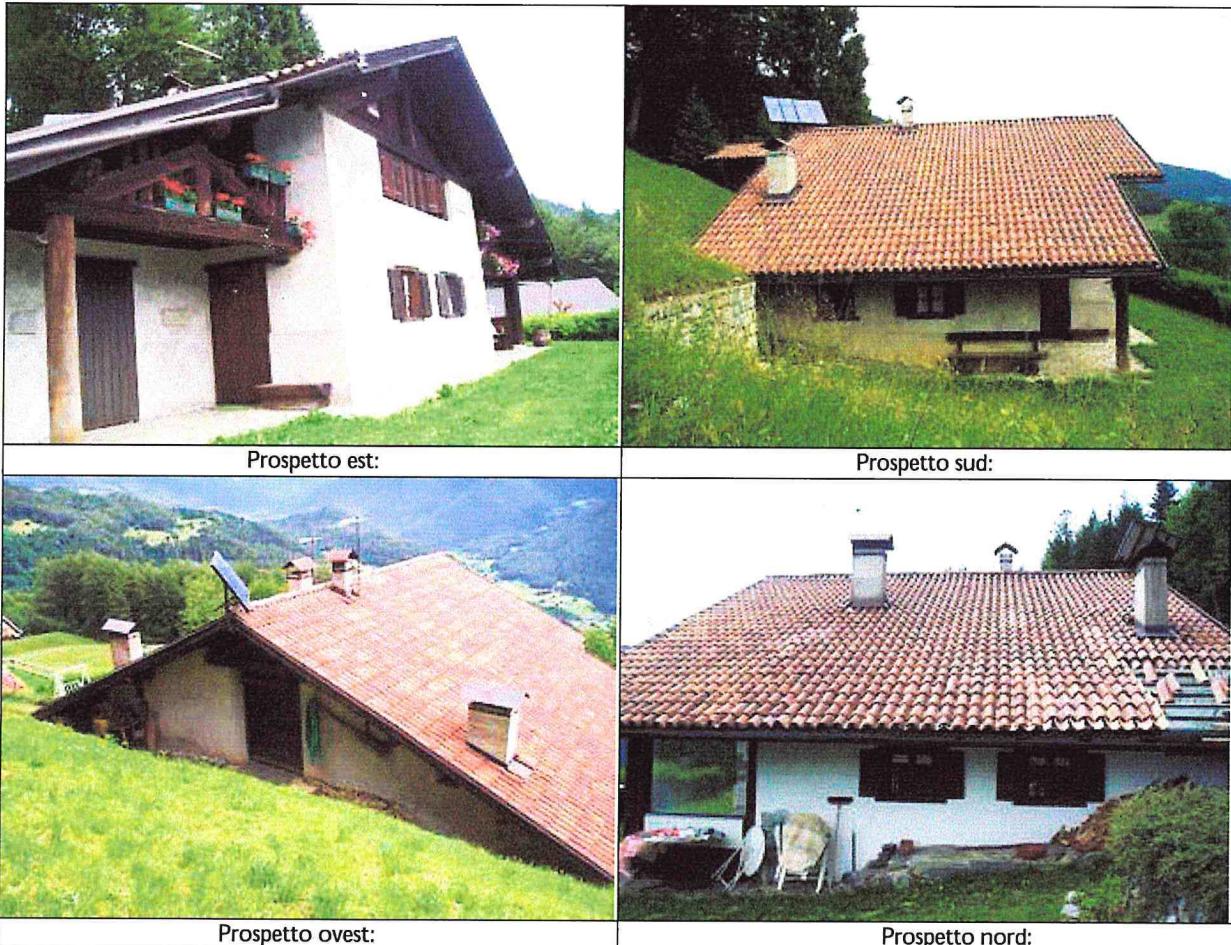
652.M.P

Edificio Principale	Larghezza: 7.40 m.	Profondità: 8.40 m.	Htrave colmo: 5.98 m.	Htrave Imposta: 4.30 m.	Hmurat.:
Cascinello	Larghezza: 4.00 m.	Profondità: 6.20 m.	Htrave colmo:	Htrave imposta: 2.38 m,	Hmurat :
Cascinello	Larghezza: 4.05 m.	Profondità: 6.35 m.	Htrave colmo:	Htrave imposta: 2.35 m.	Hmurat :

5. Tipologia architettonica	Di servizio	Inutilizzato		
6. Stato di conservazione	Temporaneo	Permanente	Abbandono	
7. Tipo costruttivo	Originale	Modificata	Trasformata	2 Alterata

8. Tipo di copertura	Ricostruita			
9. Manto di copertura	Edificio integro	6 Edifico fatiscente	Edificio diroccato	Tracce di manufatto
10. Tetto	Pietra	Pietrame irregolare	Laterizio	Misto pietra - legno

1.Tipologia architettonica	A3+2B1			
2.Tipologia di Intervento	Restauro	R1	Risanam.conservativo	R2 Ristrutturazione edilizia R3 Riqualific.paesaggistica R6
3.Destinazione d'uso compatibili	Agricolo	Artigianale	Abitativo	Turistico - ricettivo
4.Note e prescrizioni	Di servizio

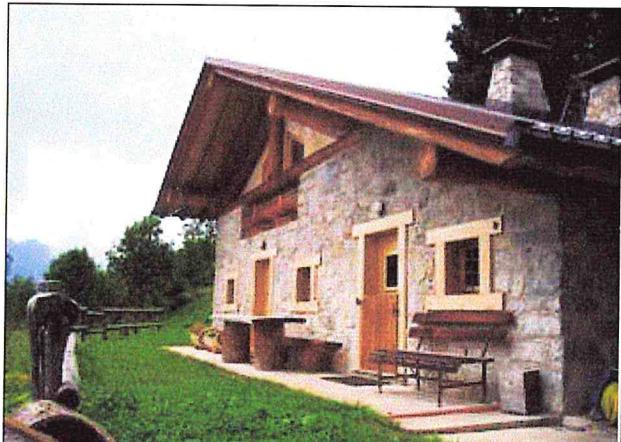
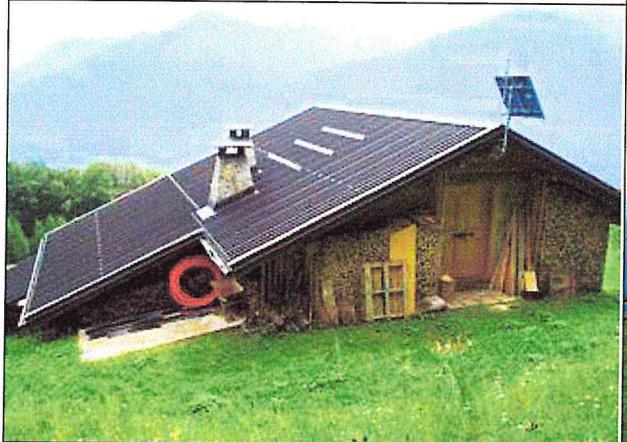
653.M.P

Edificio Principale Larghezza: 7.90 m. Profondità: 8.00 m. Htrave colmo: 5.64 m. Htrave Imposta: 3.78 m. Hmurat.:
Cascinello Larghezza: 4.10 m. Profondità: 5.27 m. Htrave colmo: Htrave Imposta: 2.00 m. Hmurat:

5. Tipologia architettonica	Di servizio	Inutilizzato		
6. Stato di conservazione	Temporaneo	Permanente	Abbandono	
7. Tipo costruttivo	Originale	Modificata	Trasformata	2 Alterata
	Ricostruita

8. Tipo di copertura	Edificio integro	6 Edifico fatiscente	Edificio diroccato	Tracce di manufatto
9. Manto di copertura	Pietra	Pietrame irregolare	Laterizio	Misto pietra - legno

1. Tipologia architettonica	A3+B1			
2. Tipologia di Intervento	Restauro	R1	Risanam.conservativo	R2 Ristrutturazione edilizia R3 Riqualific.paesaggistica R6
3. Destinazione d'uso compatibili	Agricolo	Artigianale	Abitativo	Turistico - ricettivo
4. Note e prescrizioni	Di servizio

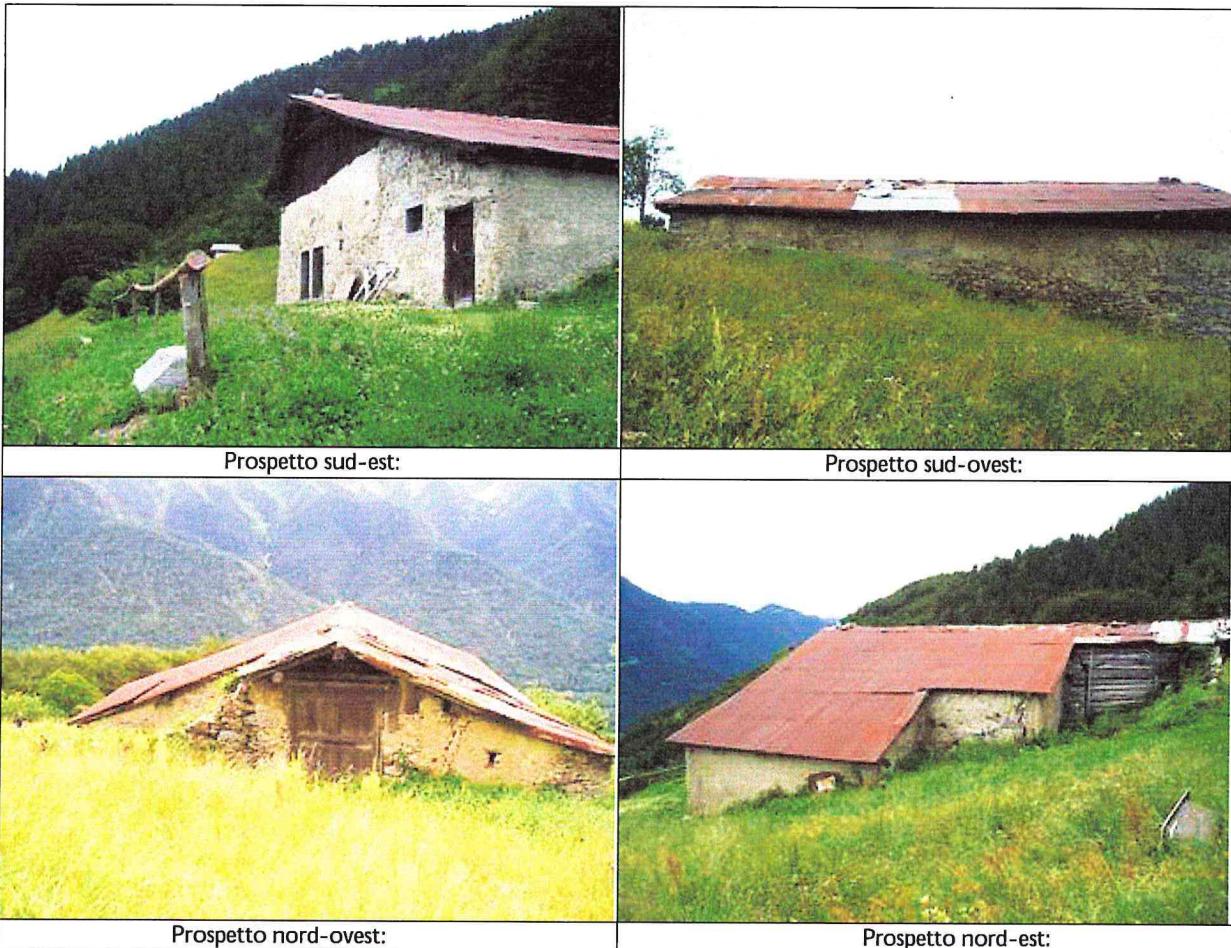
654.M.P

Edificio Principale	Larghezza: 9.70 m.	Profondità: 10.00 m.	Htrave colmo: 5.88 m.	Htrave Imposta: 3.80 m.	Hmurat:
Cascinello	Larghezza: 3.85 m.	Profondità: 6.30 m.	Htrave colmo:	Htrave Imposta: 2.38 m,	Hmurat :
	Larghezza: 4.50 m.	Profondità: 6.20 m.	Htrave colmo:	Htrave Imposta: m,	Hmurat :

5. Tipologia architettonica	Di servizio	Inutilizzato		
6. Stato di conservazione	Temporaneo	Permanente	Abbandono	
7. Tipo costruttivo	Originale	6 Modificata	Trasformata	Alterata

8. Tipo di copertura	Ricostruita			
9. Manto di copertura	Edificio integro	6 Edificio fatiscente	Edificio diroccato	Tracce di manufatto
10. Tetto	Pietra	Pietrame irregolare	Laterizio	Misto pietra - legno

1.Tipologia architettonica	A2+2B1			
2.Tipologia di Intervento	Restauro	R1	Risanam.conservativo	R2 Ristrutturazione edilizia R3 Riqualific.paesaggistica R6
3.Destinazione d'uso compatibili	Agricolo	Artigianale	Abitativo	Turistico - ricettivo
4.Note e prescrizioni	L'edificio presenta caratteri tipologici da salvaguardare (doppia porta in pietra-contorni in legno) Al fine del raggiungimento del rapporto minimo di illuminazione è ammessa l'apertura di nuovi fori sui fronti laterali o posteriore riproponendo i caratteri dei fori tradizionali esistenti Il manufatto edilizio ricade in Area di rispetto idrogeologico di sorgenti captate ad uso potabile

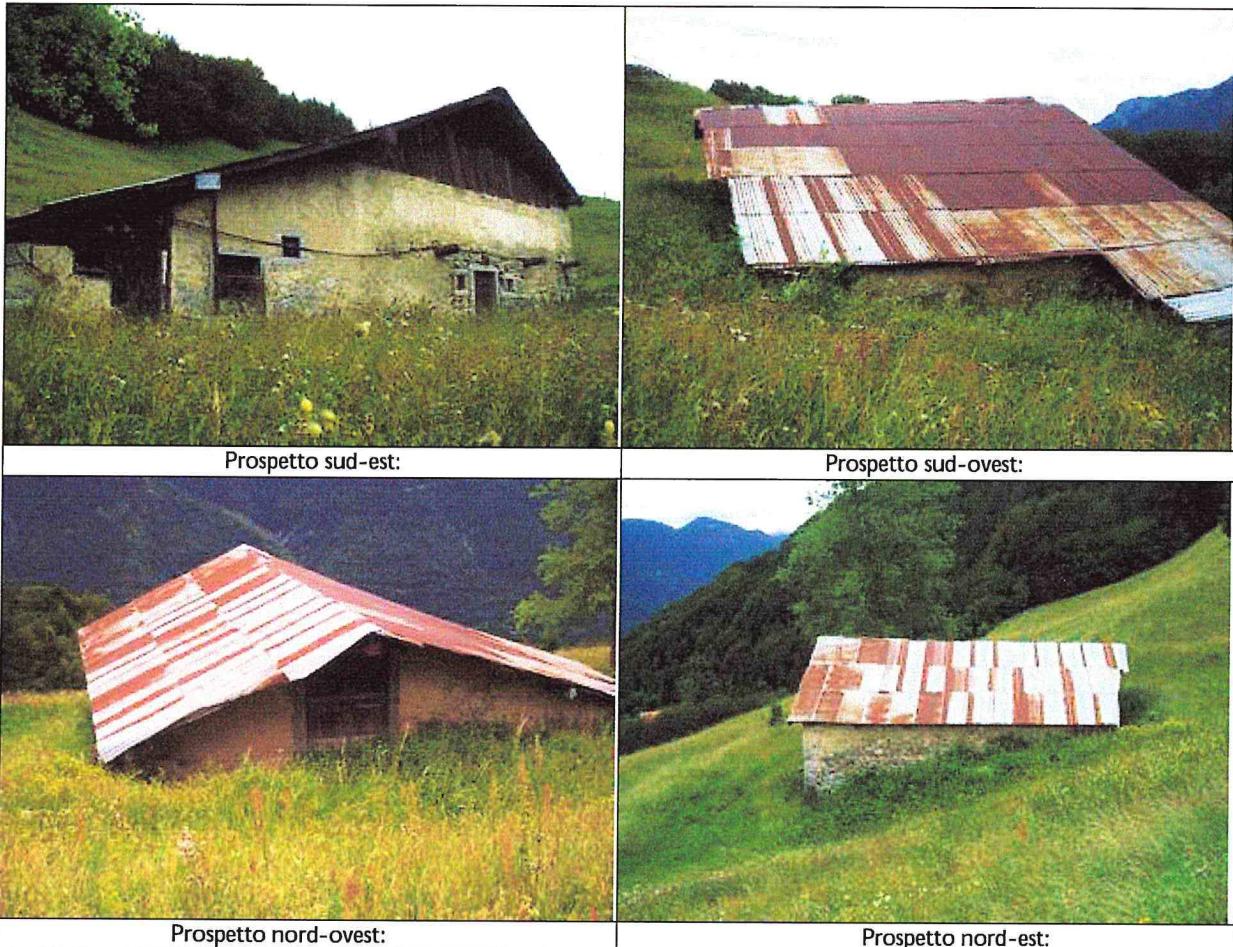
655.M.P

Edificio Principale	Larghezza: 9.30 m.	Profondità: 9.20 m.	Htrave colmo: 6.07 m.	Htrave Imposta: 4.20 m.	Hmurat.:
Cascinello	Larghezza: 4.30 m.	Profondità: 9.20 m.	Htrave colmo: 4.20 m.	Htrave imposta: 2.59 m.	Hmurat :
	Larghezza: 2.60 m.	Profondità: 3.25 m.	Htrave colmo: 2.59 m.	Htrave imposta: 1.20 m,	Hmurat :

5. Tipologia architettonica	Di servizio	Inutilizzato		
6. Stato di conservazione	Temporaneo	Permanente	Abbandono	
7. Tipo costruttivo	Originale	6 Modificata	Trasformata	Alterata

8. Tipo di copertura	Ricostruita			
9. Manto di copertura	Edificio integro	6 Edifico fatiscente	Edificio diroccato	Tracce di manufatto
10. Tetto	Pietra	Pietrame irregolare	Laterizio	Misto pietra - legno

1.Tipologia architettonica	A2+B1			
2.Tipologia di intervento	Restauro	R1	Risanam.conservativo R2	Ristrutturazione edilizia R3
				Riqualific.paesaggistica R6
3.Destinazione d'uso compatibili	Agricolo	Artigianale	Abitativo	Turistico - ricettivo
4.Note e prescrizioni	L'edificio presenta caratteri tipologici da salvaguardare (fori fronte principale ed iscrizione storica) Al fine del raggiungimento del rapporto minimo di illuminazione è ammessa l'apertura di nuovi fori sui fronti laterali o posteriore riproponendo i caratteri dei fori tradizionali esistenti Il manufatto edilizio ricade in Area di rispetto idrogeologico di sorgenti captate ad uso potabile

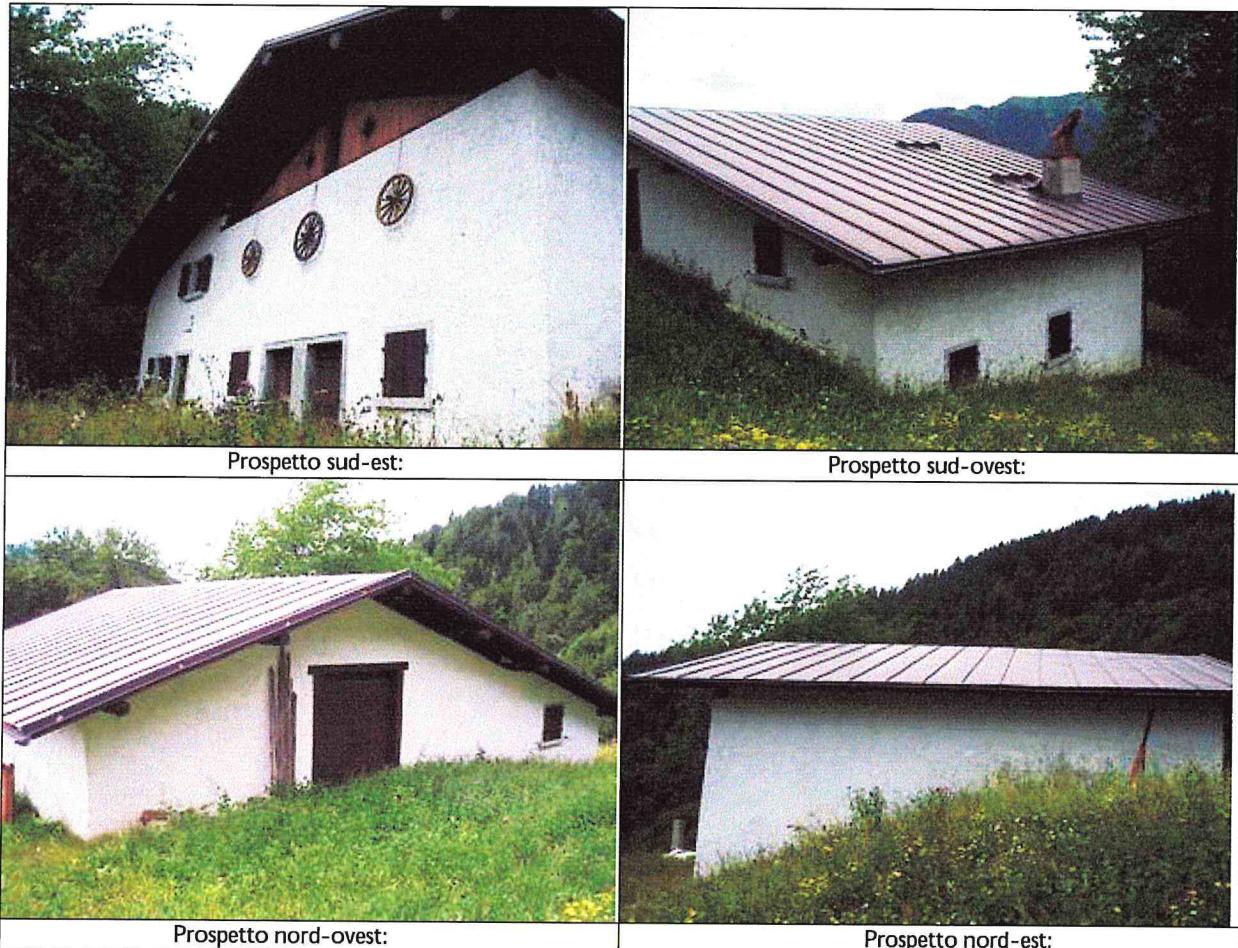
656.M.P

Edificio Principale Larghezza: 9,00 m. Profondità: 9,40 m. Htrave colmo: 6,68 m. Htrave imposta: 5,29 m. Hmurat: Cascinello Larghezza: 4,00 m. Profondità: 9,40 m. Htrave colmo: Htrave imposta: 3,88 m. Hmurat :

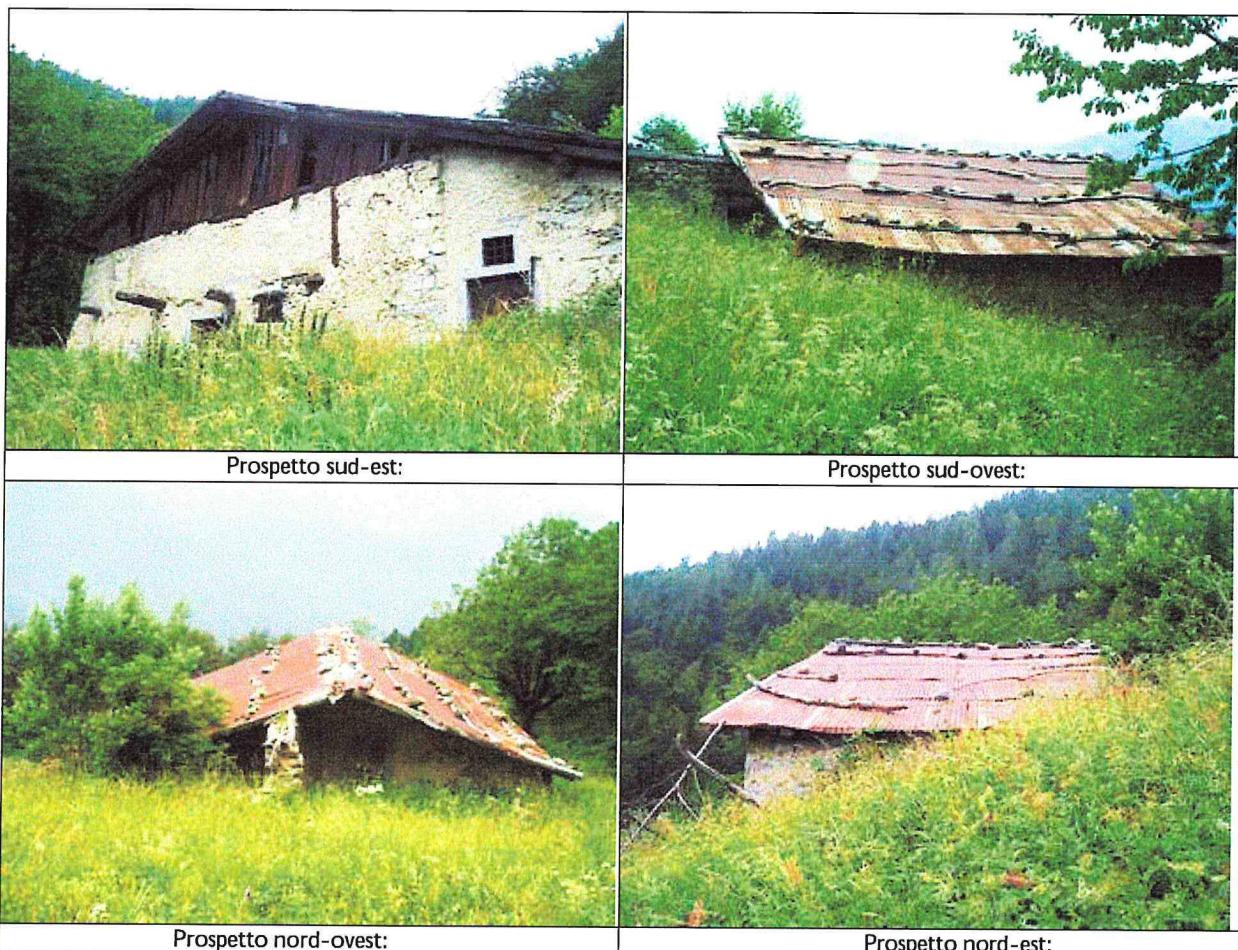
Edificio Principale	Larghezza: 9.85 m.	Profondità: 9.40 m.	Htrave colmo:	Htrave Imposta:	Hmurat:
Cascinello	Larghezza: 3.70 m.	Profondità: 4.10 m.	Htrave colmo:	Htrave Imposta:	Hmurat:
	Larghezza: 4.24 m.	Profondità: 8.45 m.	Htrave colmo:	Htrave Imposta:	Hmurat:

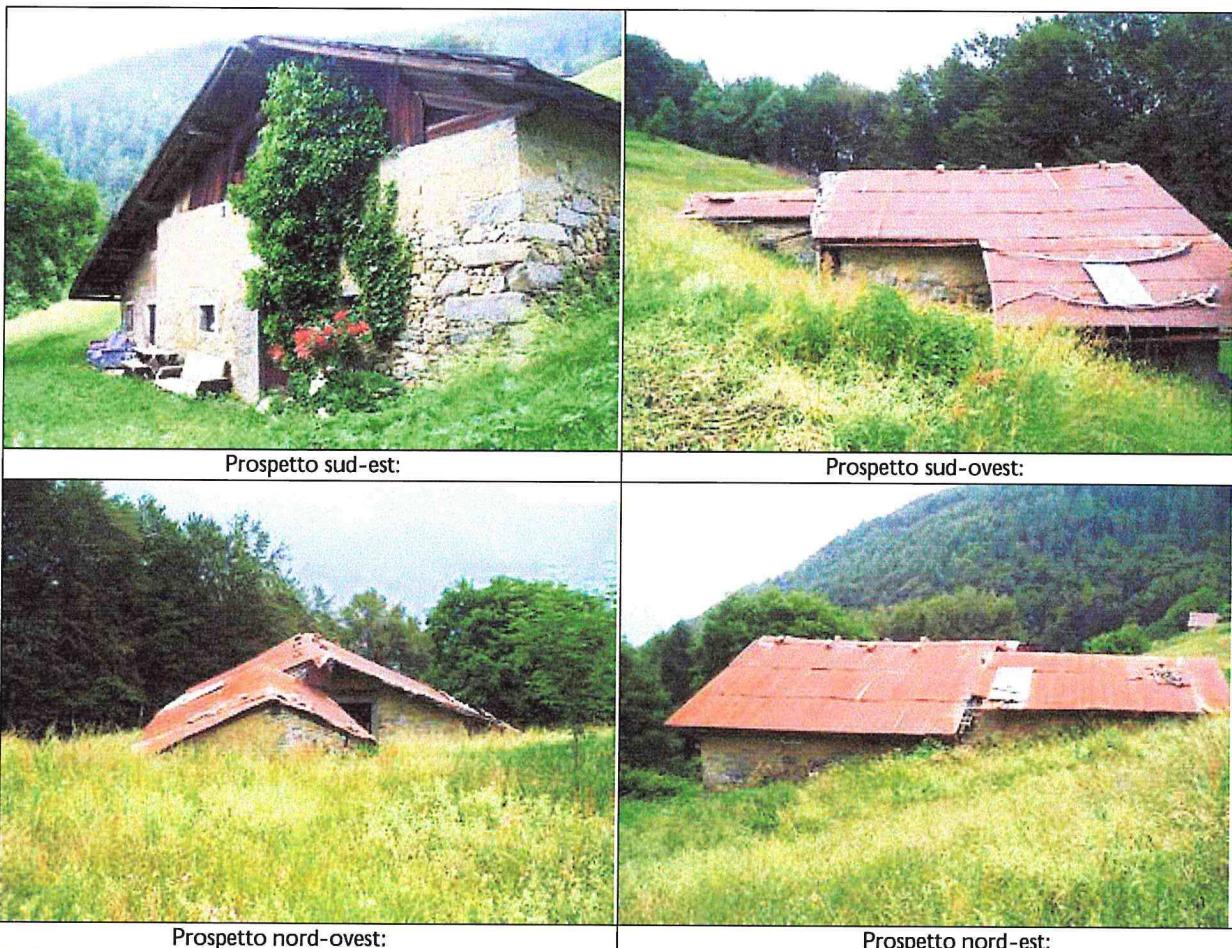
Edificio Principale Larghezza: 10.00 m. Profondità: 8.00 m.
Cascinello Larghezza: 3.58m. Profondità: 3.85 m.
Larghezza: 6.15m. Profondità: 4.80 m.

Htrave colmo: 6.85 m. Htrave imposta: 4.20 m. Hmurat.:
Htrave colmo: Htrave imposta: 2.00 m. Hmurat.:
Htrave colmo: Htrave imposta: m. Hmurat.:

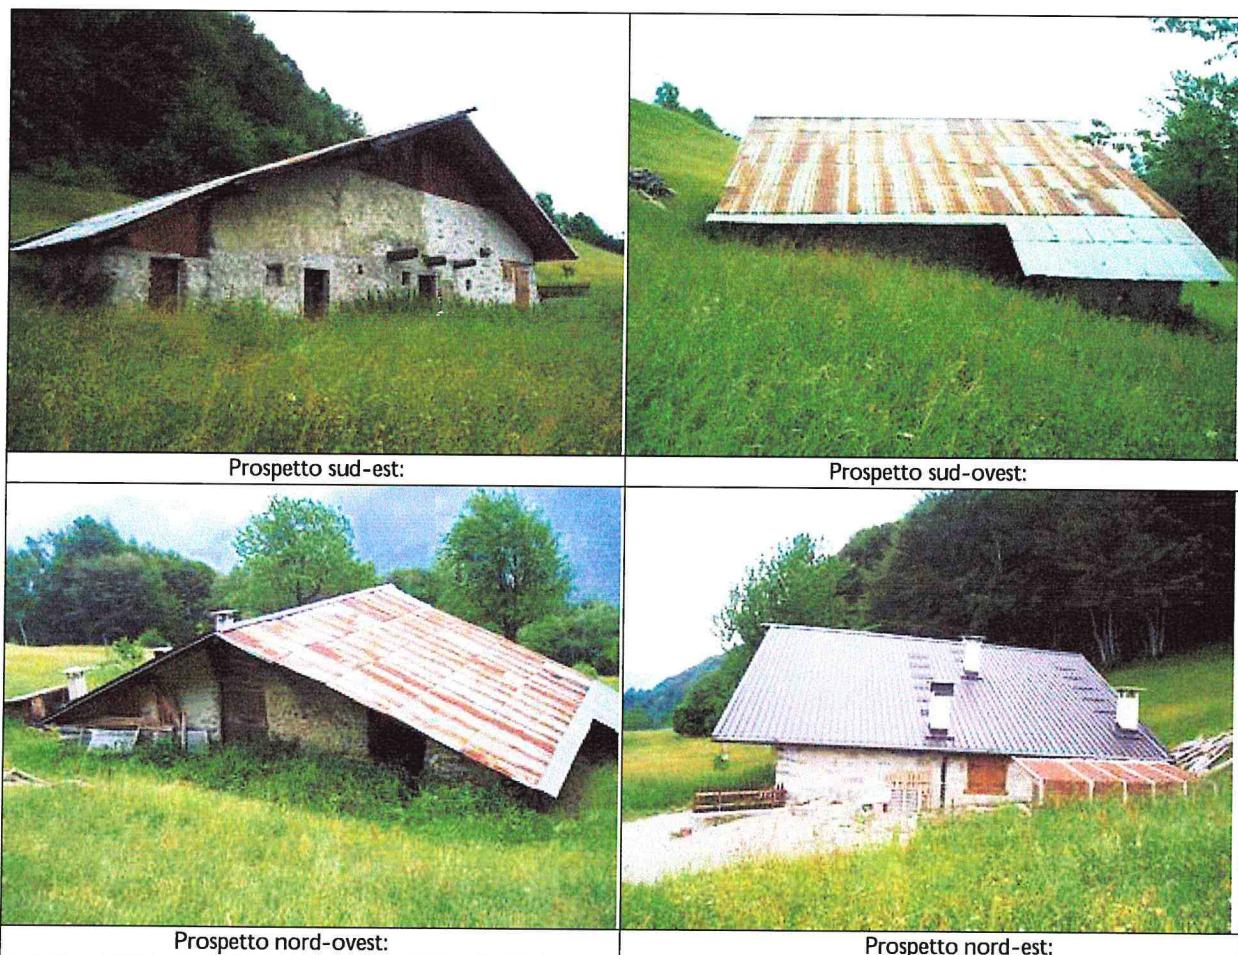
Edificio Principale	Larghezza: 8.40 m.	Profondità: 9.60 m.	Htrave colmo: 6.80 m.	Htrave imposta: 4.75 m.	Hmurat.:
Cascinello	Larghezza: 4.10 m.	Profondità: 9.60 m.	Htrave colmo: 4.75 m.	Htrave imposta: 2.90 m.	Hmurat.:
	Larghezza: 4.00 m.	Profondità: 5.50 m.	Htrave colmo: 4.75 m.	Htrave imposta: 2.90 m.	Hmurat.:
	Larghezza: 2.40 m.	Profondità: 2.45 m.	Htrave colmo: 2.90 m.	Htrave imposta: 1.55 m.	Hmurat.:

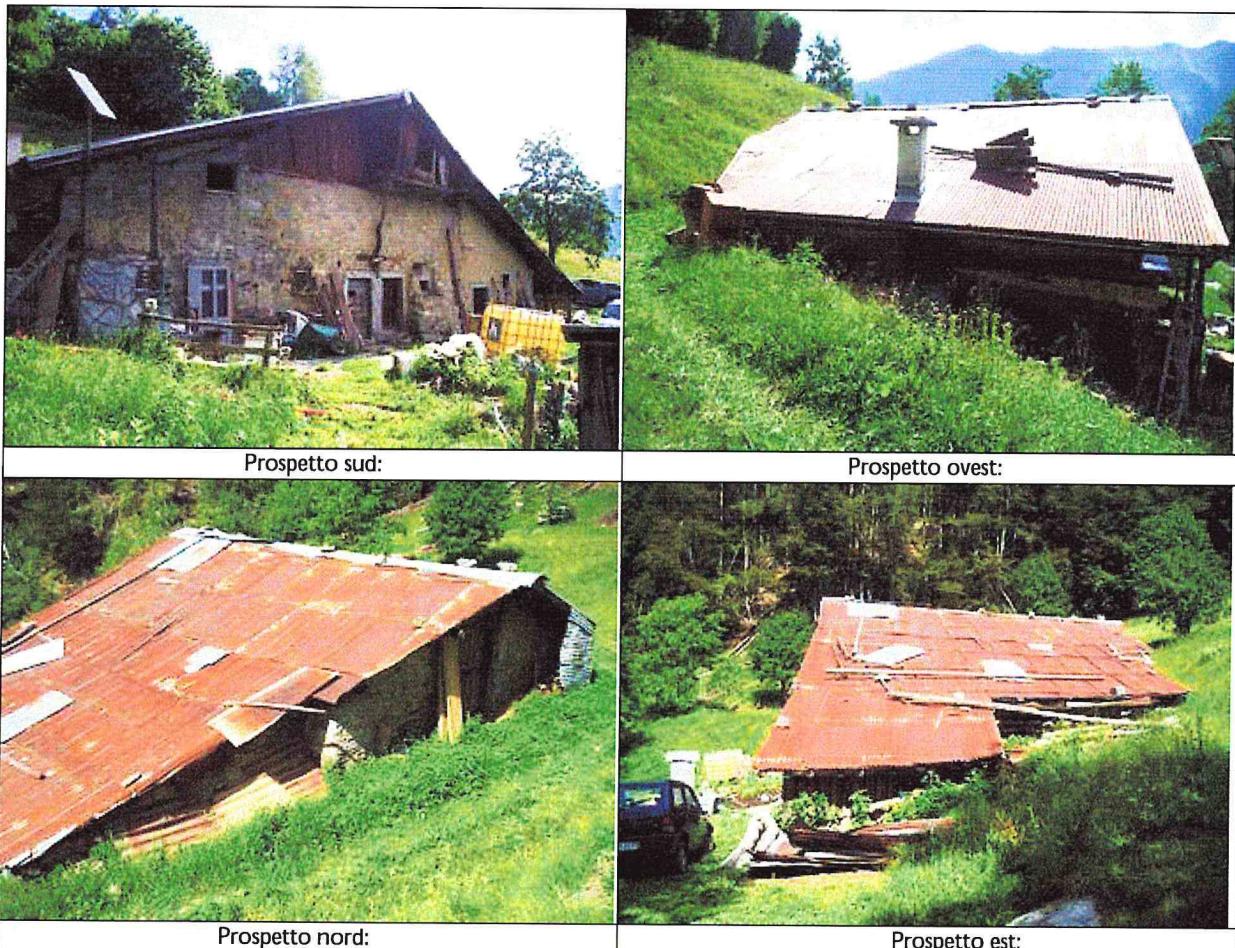
Edificio Principale	Larghezza: 8.80 m.	Profondità: 8.40 m.	Htrave colmo: 6.40 m.	Htrave Imposta: 4.83 m.	Hmurat.:
Cascinello	Larghezza: 4.80 m.	Profondità: 7.70 m.	Htrave colmo:	Htrave imposta: 2.72 m.	Hmurat.:
Cascinello	Larghezza: 4.00 m.	Profondità: 7.10 m.	Htrave colmo:	Htrave imposta: m.	Hmurat.:

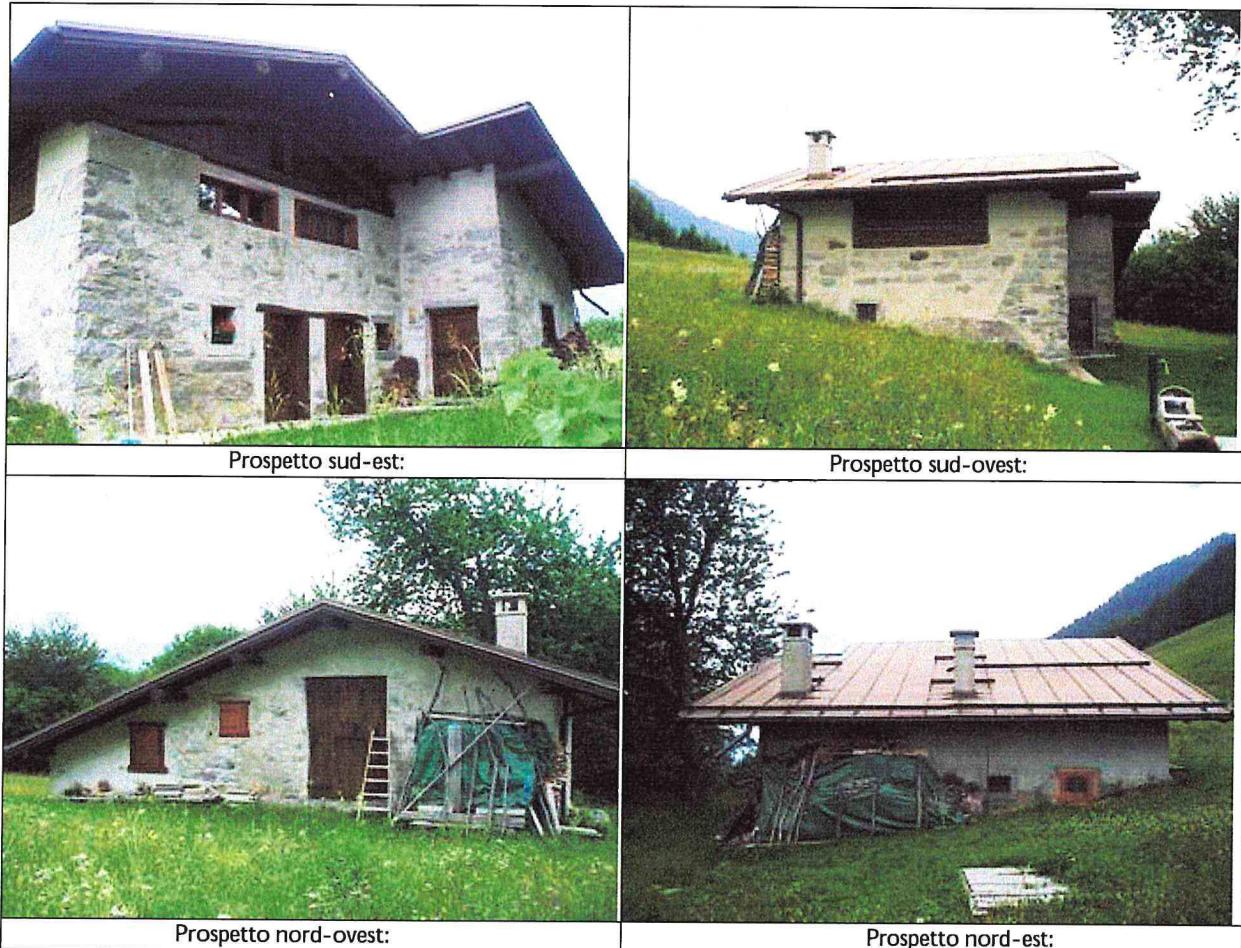
Edificio Principale Larghezza: 6.74 m. Profondità: 6.35 m. Htrave colmo: 5.43 m. Htrave imposta: 4.16 m. Hmurat.:
Cascinello Larghezza: 4.50 m. Profondità: 7.80 m. Htrave colmo: 4.03 m. Htrave imposta: 2.60 m. Hmurat :

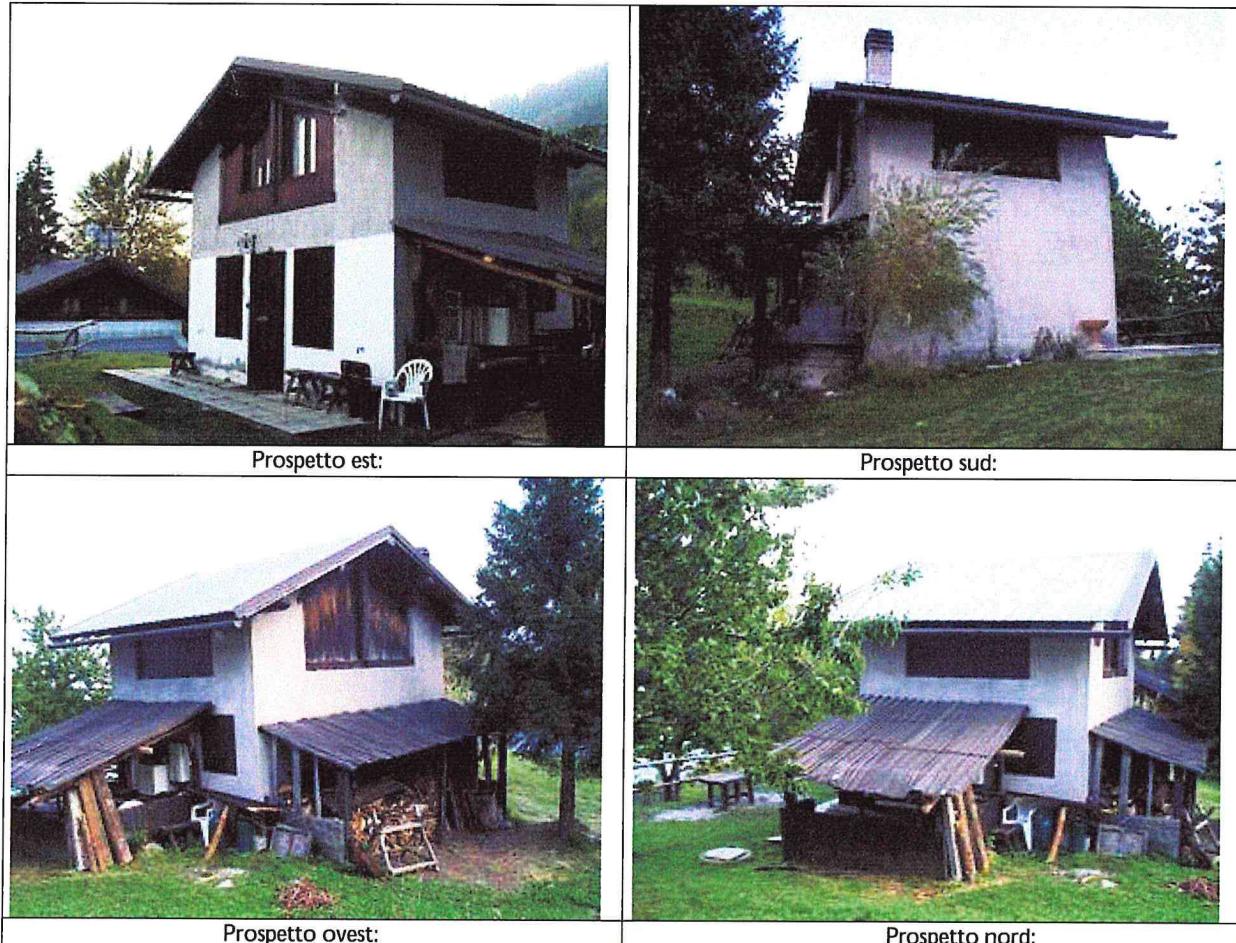
665.M.P

Edificio Principale Larghezza: 6.05 m. Profondità: 4.60 m.
Cascinello Larghezza: m. Profondità: m.

Htrave colmo: 5,20 m. Htrave Imposta: 4,05 m Hmurat.:
Htrave colmo: m. Htrave imposta: m. Hmurat :

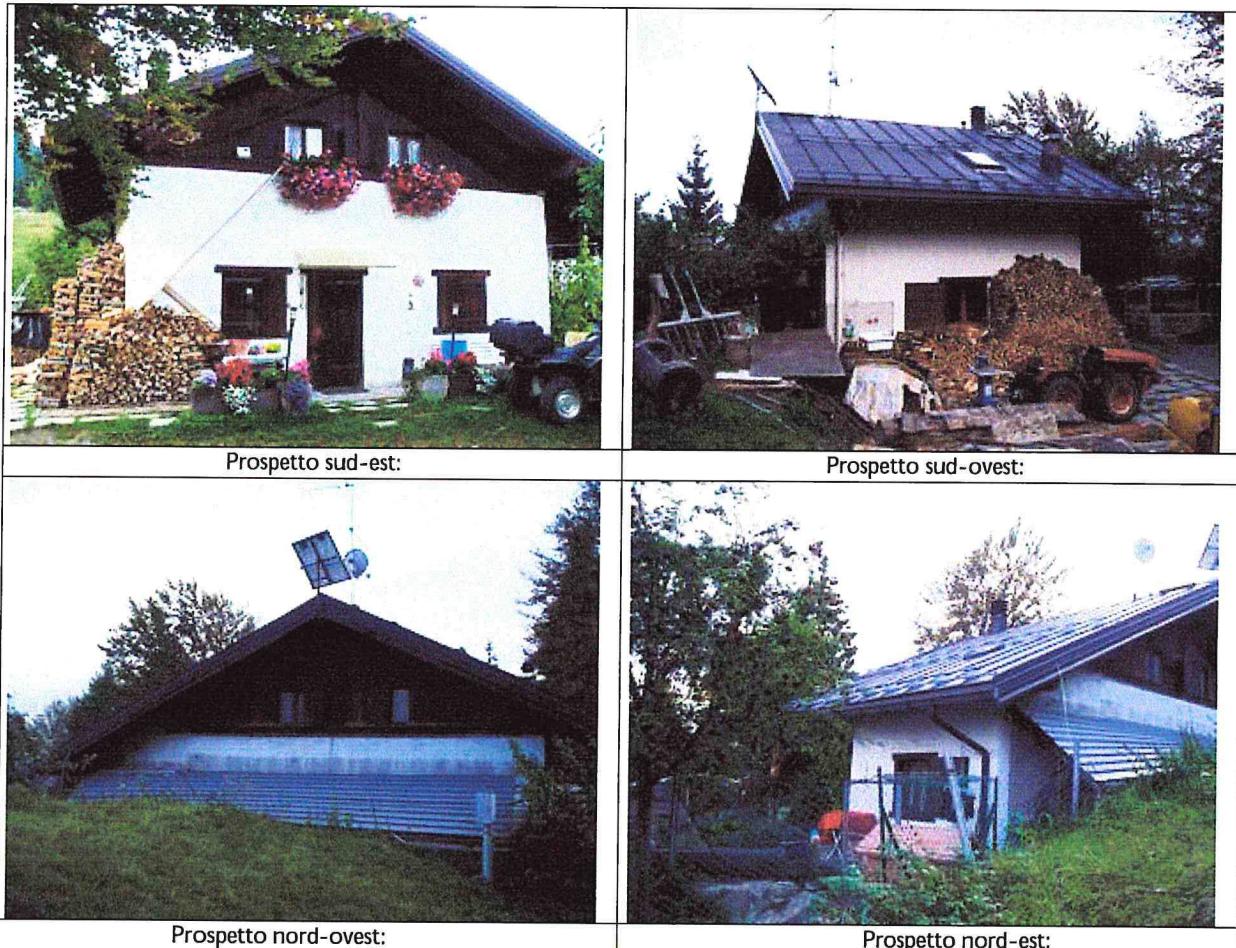
Edificio Principale Larghezza: 8,00 m. Profondità: 6,20 m.
 Cascinello Larghezza: 2,00 m. Profondità: 4,05 m.

Htrave colmo: 5,70 m. Htrave Imposta: 3,85 m Hmurat.: m.
 Htrave colmo: m. Htrave imposta: 2,90 m. Hmurat: m.

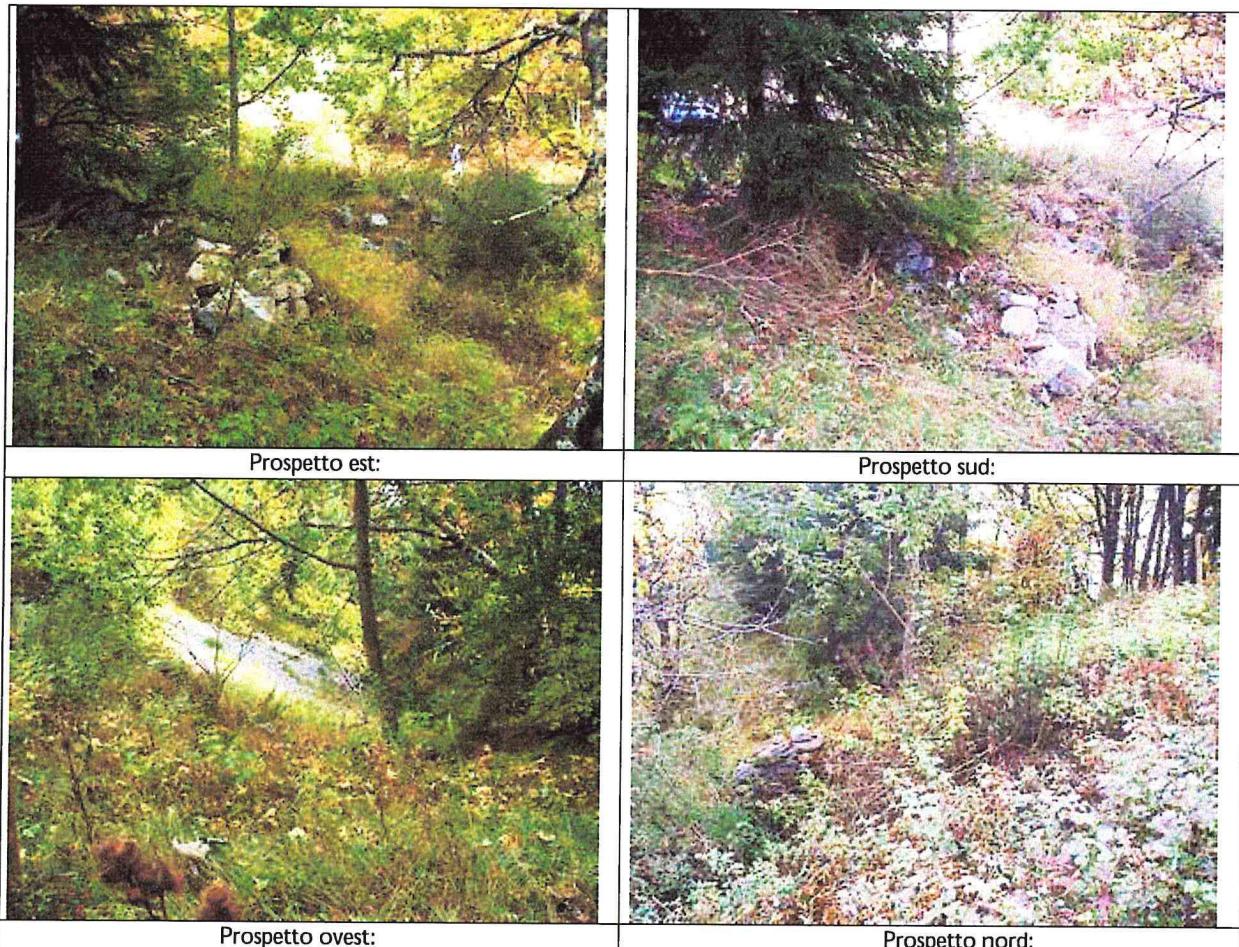
Edificio Principale Larghezza: ~9.50 m. Profondità: ~ 7.70 m. Htrave colmo: m. Htrave imposta: m. Hmurat.: 1,00 m.
 Cascinello Larghezza: m. Profondità: m. Htrave colmo: m. Htrave imposta: m. Hmurat: m.

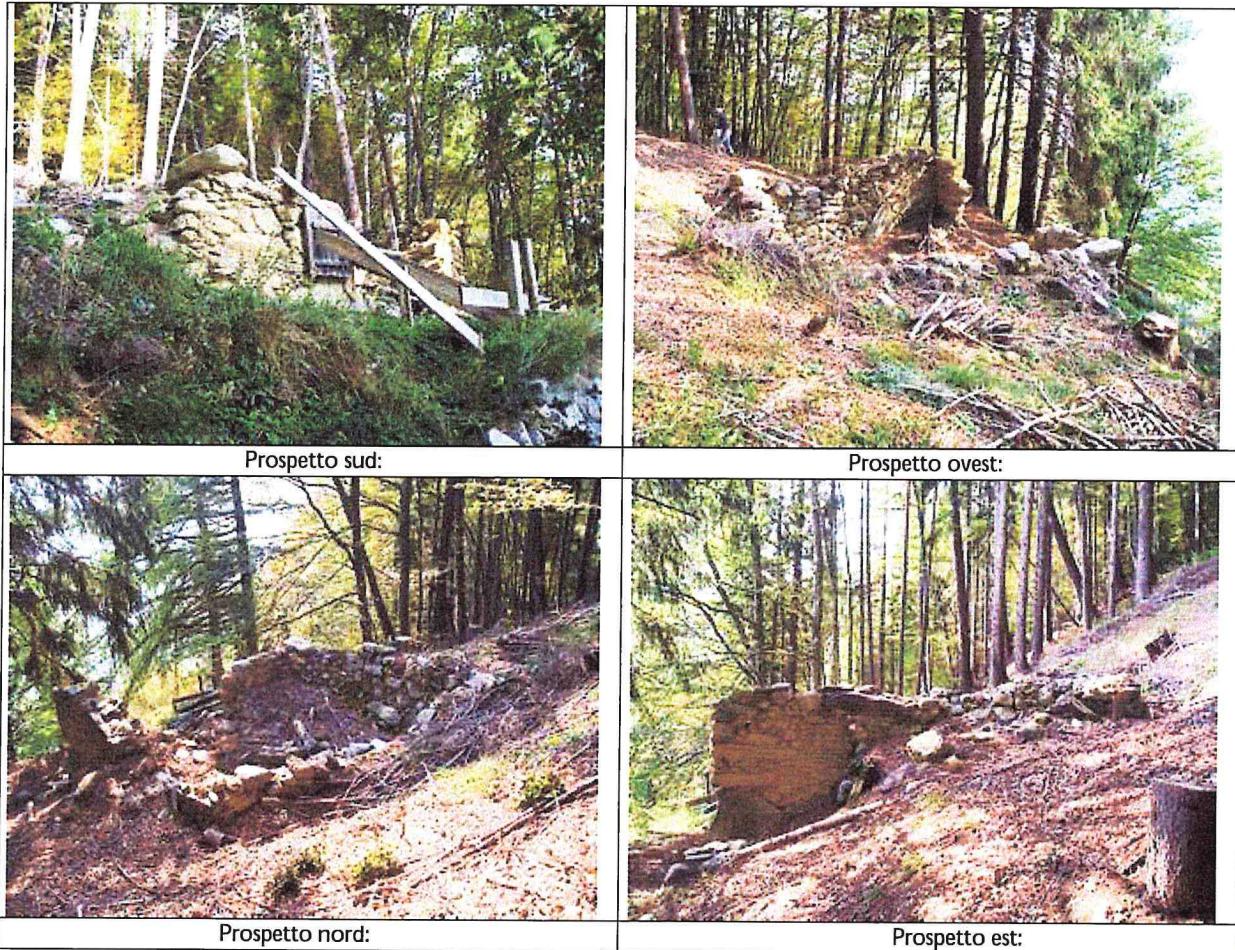
Edificio Principale Larghezza: 5,70 m. Profondità: 5,40 m.
 Cascinello Larghezza: m. Profondità: m.

Htrave colmo: m. Htrave imposta: m. Hmurat.: 2,00 m.
 Htrave colmo: m. Htrave imposta: m. Hmurat: m.

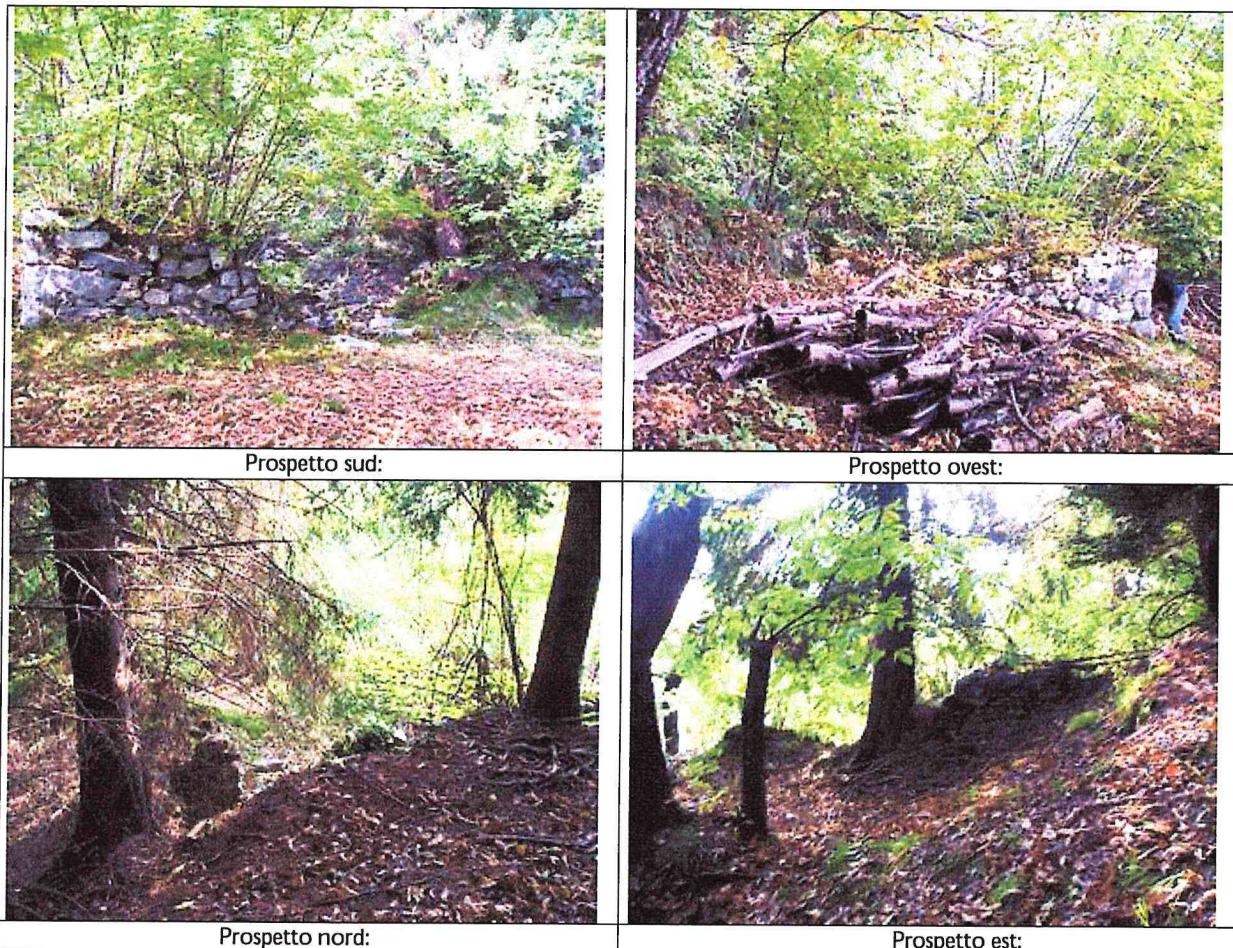
Edificio Principale Larghezza: 9.10 m. Profondità: 9,00 m.
 Cascinello Larghezza: m. Profondità: m.
 Htrave colmo: m. Htrave Imposta: m. Hmurat.: 1,50 m.
 Htrave colmo: m. Htrave imposta: m. Hmurat: m.

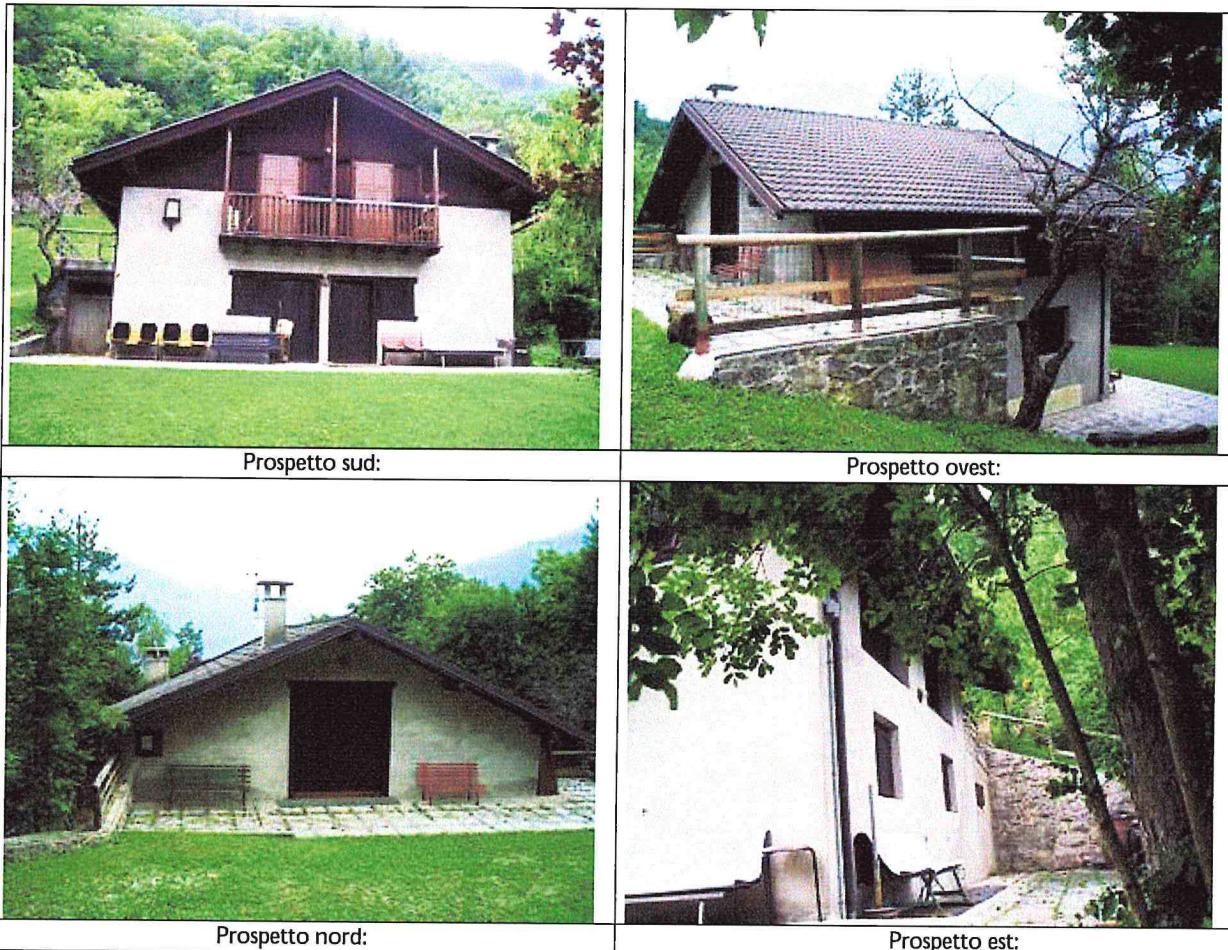
Edificio Principale Larghezza: 9,95 m. Profondità: 7,70 m.
 Cascinello Larghezza: m. Profondità: m.
 Htrave colmo: 6,50 m. Htrave Imposta: 4,25 m Hmurat.: 1,50 m.
 Htrave colmo: m. Htrave Imposta: m. Hmurat.: m.

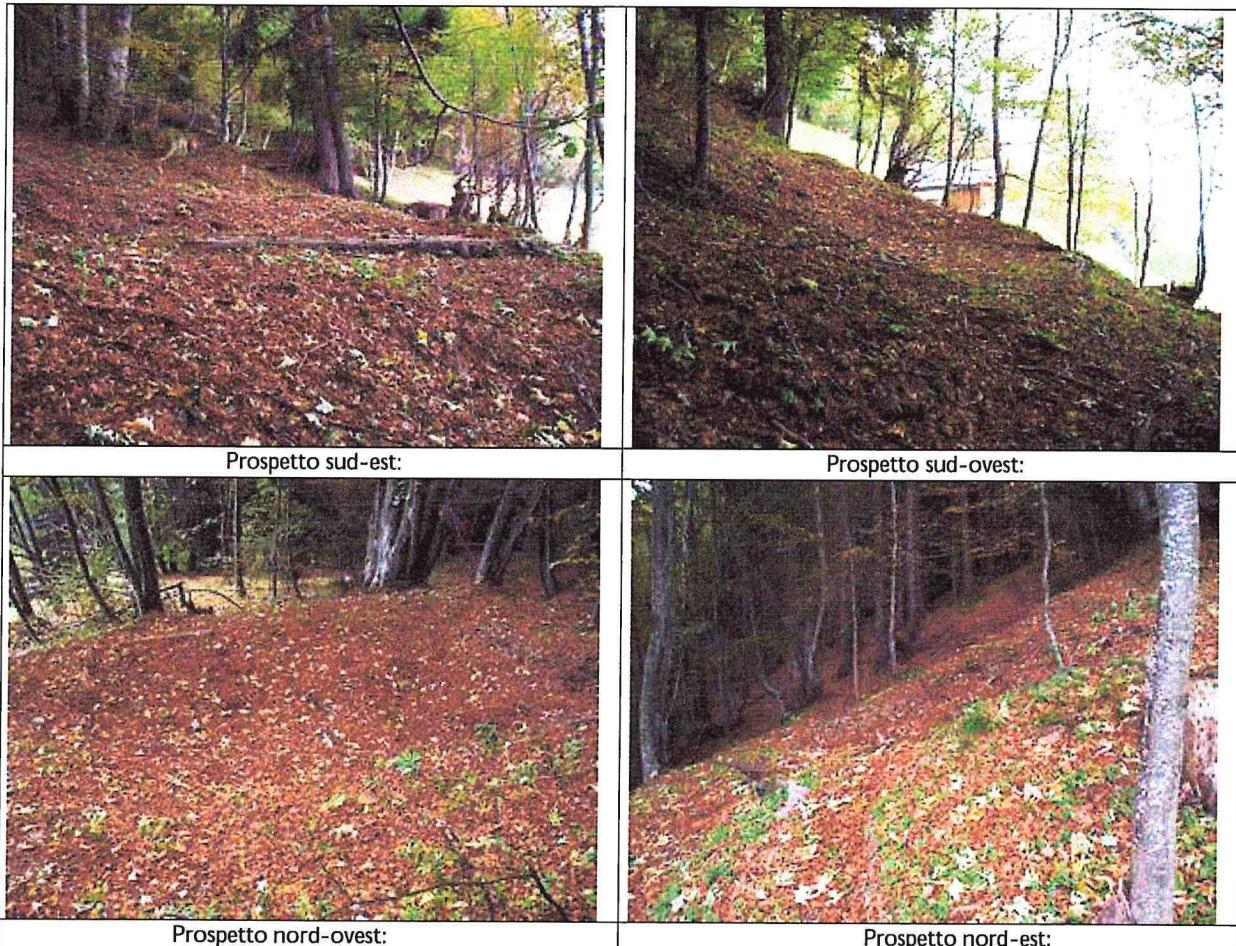
Edificio Principale Larghezza: ~5.20 m. Profondità: ~4,40 m. Htrave colmo: m. Htrave Imposta: m. Hmurat.: 0,40 m.
 Cascinello Larghezza: m. Profondità: m. Htrave colmo: m. Htrave Imposta: m. Hmurat : m.
