PIANO REGOLATORE GENERALE DEL COMUNE DI VALDAONE

PIANO REGOLATORE GENERALE VARIANTE 2019

P.E.M. PATRIMONIO EDILIZIO MONTANO **PRASO** SCHEDE DI CATALOGAZIONE IN VIGORE **DA N. 651 A N. 687**

Luglio 2020- Adozione definitiva

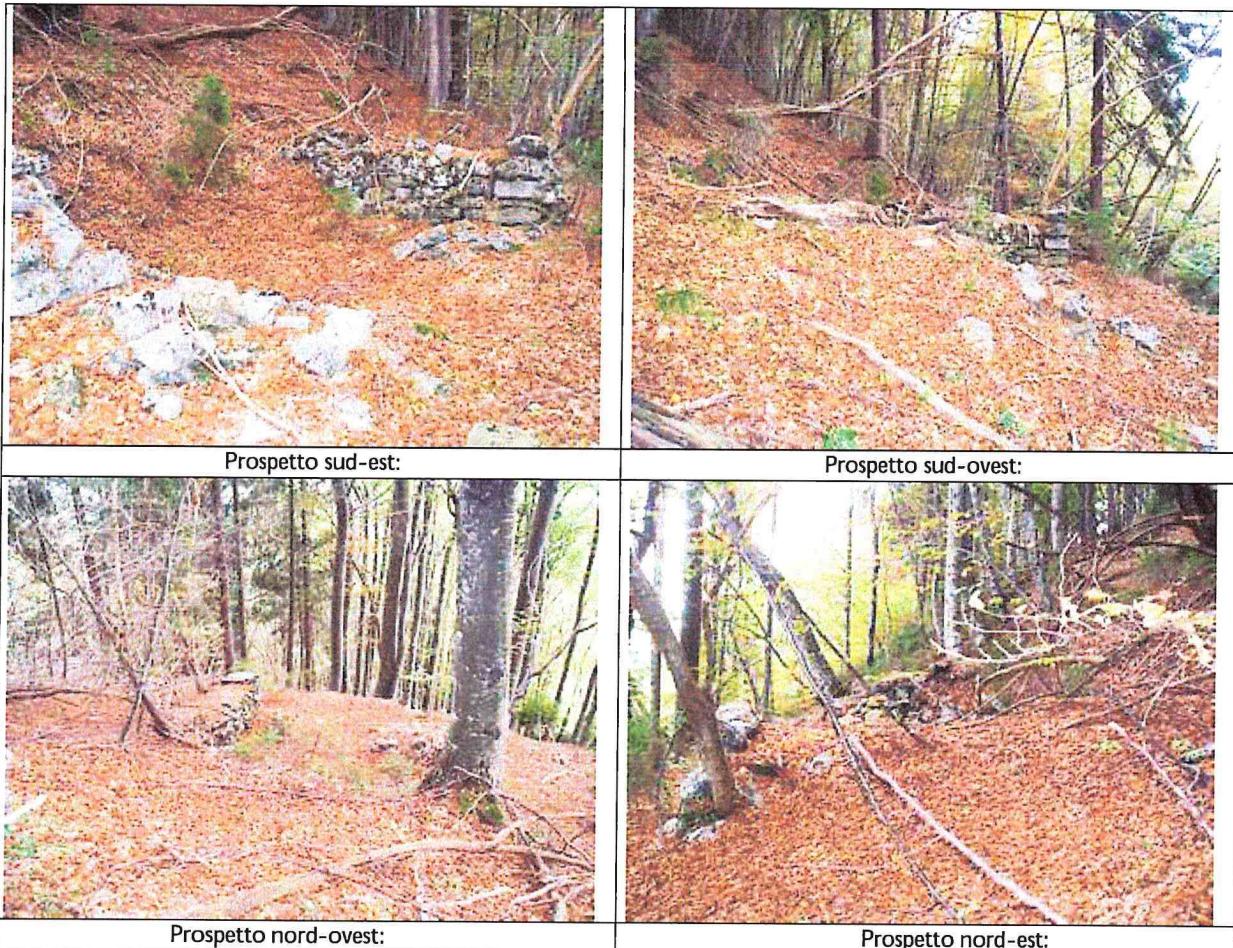
Edificio Principale Larghezza: ~6.50 m. Profondità: ~4,00 m.
 Cascinello Larghezza: m. Profondità: m. Htrave colmo: m. Htrave Imposta: m. Hmurat.: 1,00 m.
 Htrave colmo: m. Htrave Imposta: m. Hmurat: m.

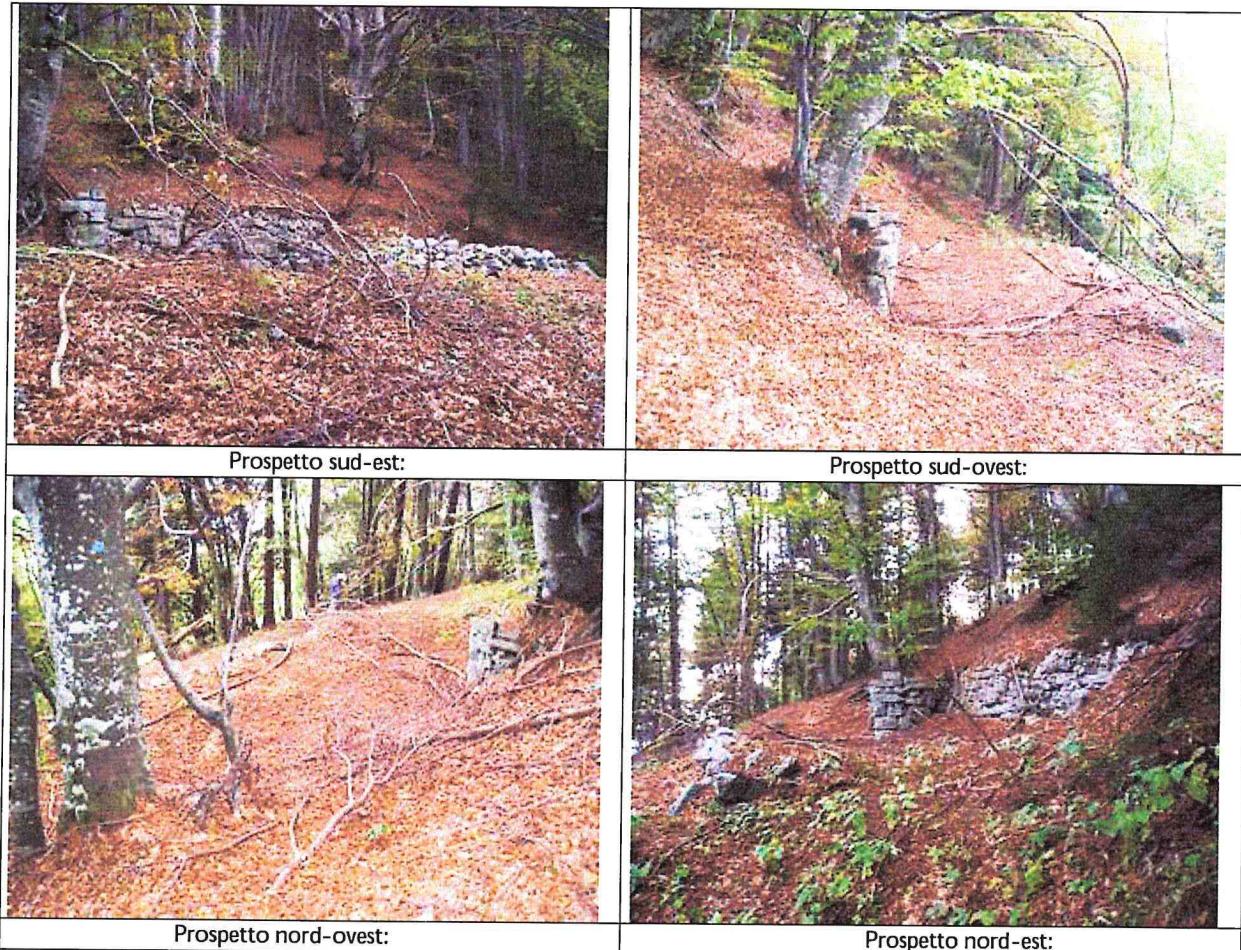
Edificio Principale Larghezza: ~6,80 m. Profondità: ~5,80 m. Htrave colmo: m. Htrave Imposta: m. Hmurat.: 0,60 m.
 Cascinello Larghezza: m. Profondità: m. Htrave colmo: m. Htrave imposta: m. Hmurat.: m.

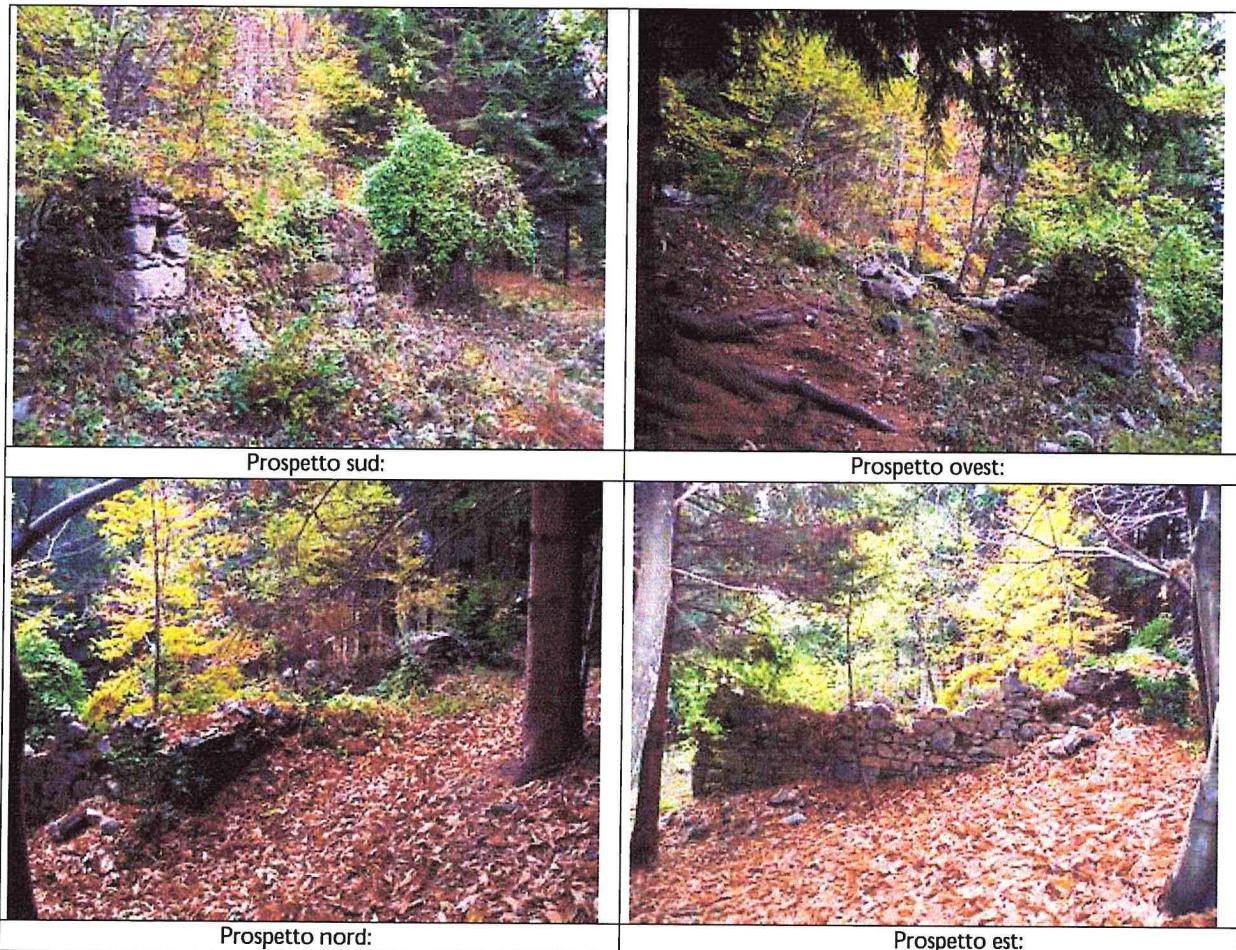
Edificio Principale Larghezza: 8,70 m. Profondità: 7,90 m. Htrave colmo: m. Htrave imposta: m. Hmurat: 2,40 m.
 Cascinello Larghezza: m. Profondità: m. Htrave colmo: m. Htrave imposta: m. Hmurat : m.

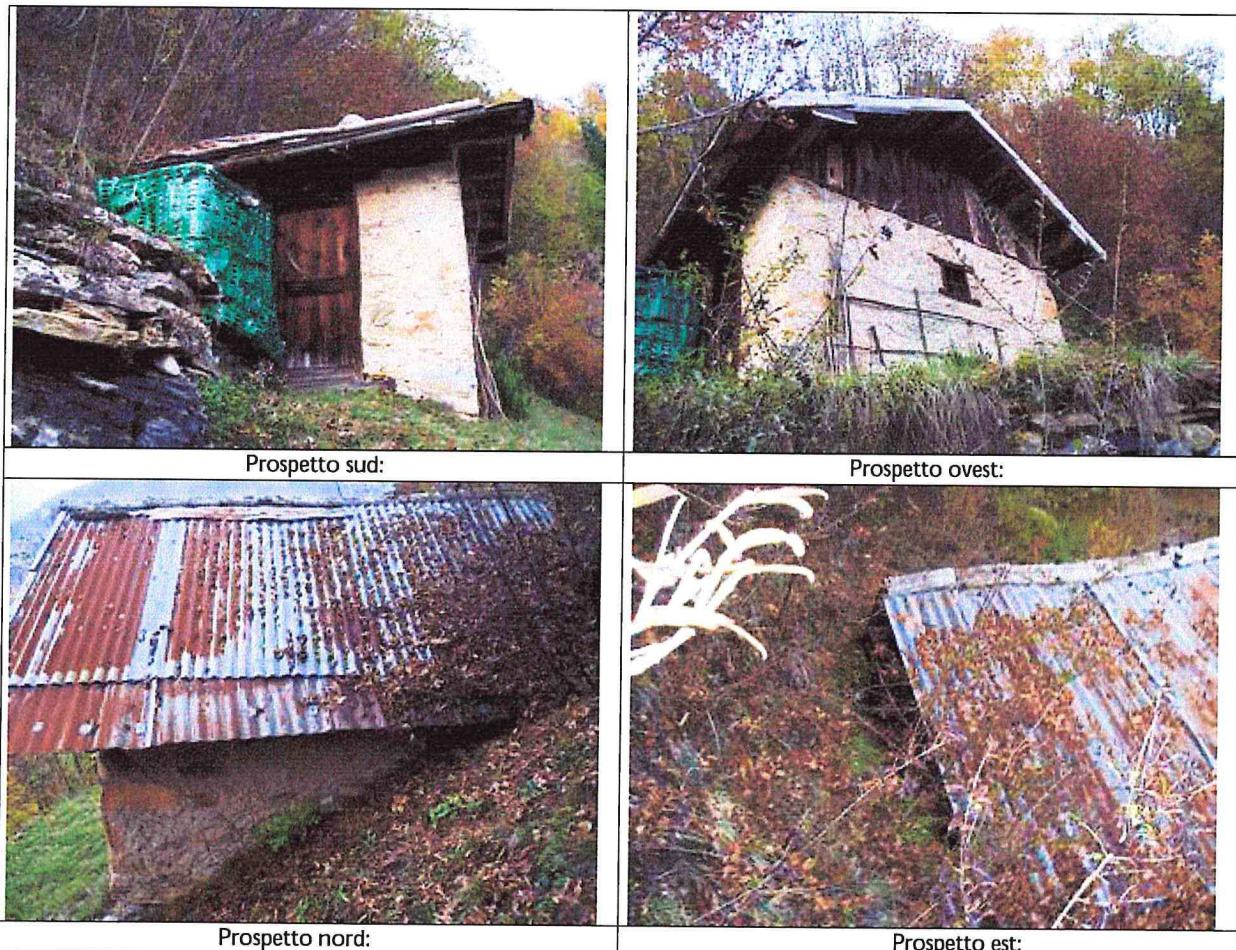
Edificio Principale Larghezza: 3,60 m. Profondità: 2,90 m. Htrave colmo: 3,00 m. Htrave imposta: 2,25 m Hmurat: m.
Cascinello Larghezza: m. Profondità: m. Htrave colmo: m. Htrave imposta: m. Hmurat: m.

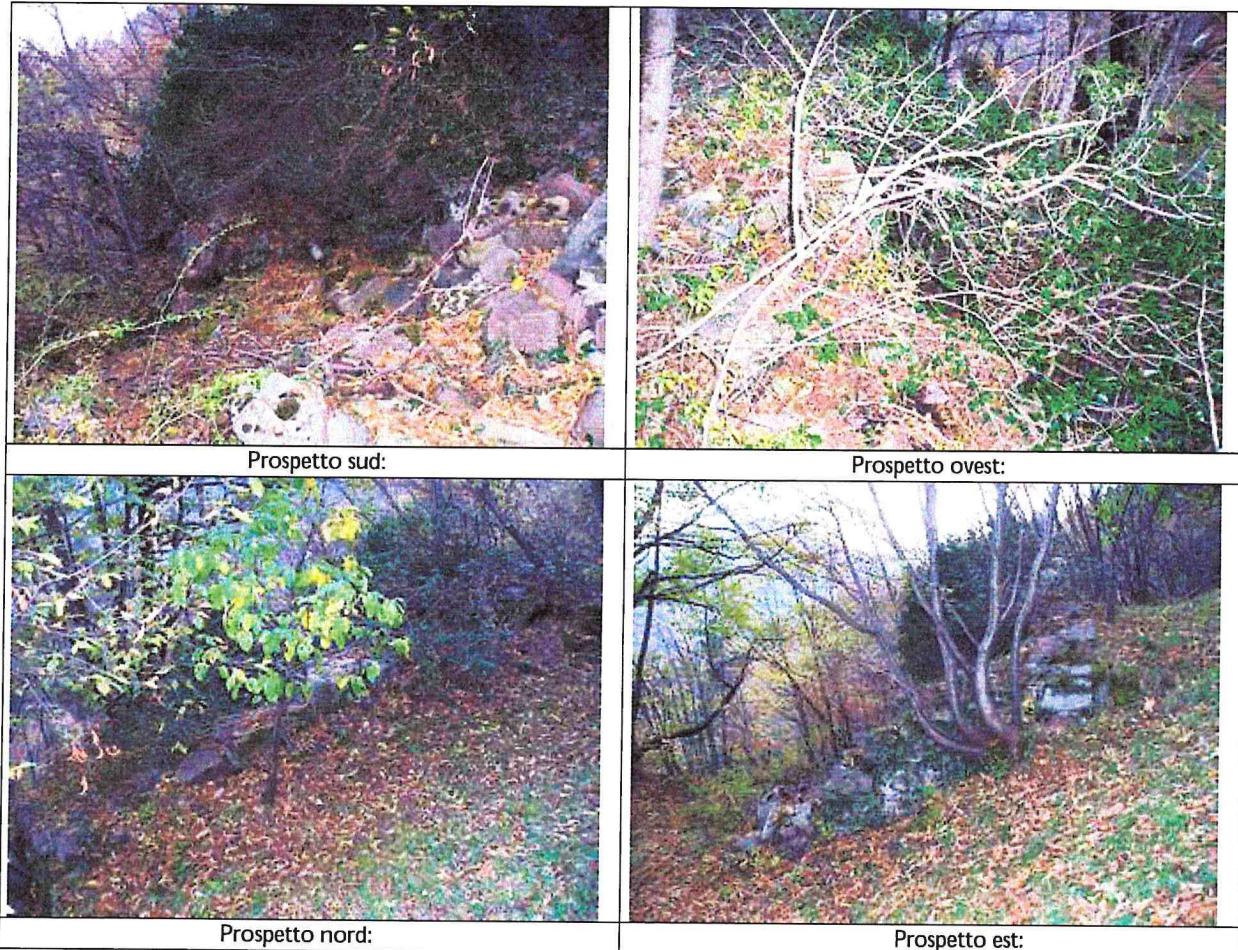
Edificio Principale Larghezza: ~ 7,80 m. Profondità: ~ 4,80 m. **Htrave colmo:** m. **Htrave Imposta:** m **Hmurat:** 0,60 m.
Cascinello Larghezza: m. Profondità: m. **Htrave colmo:** m. **Htrave imposta:** m. **Hmurat:** m.

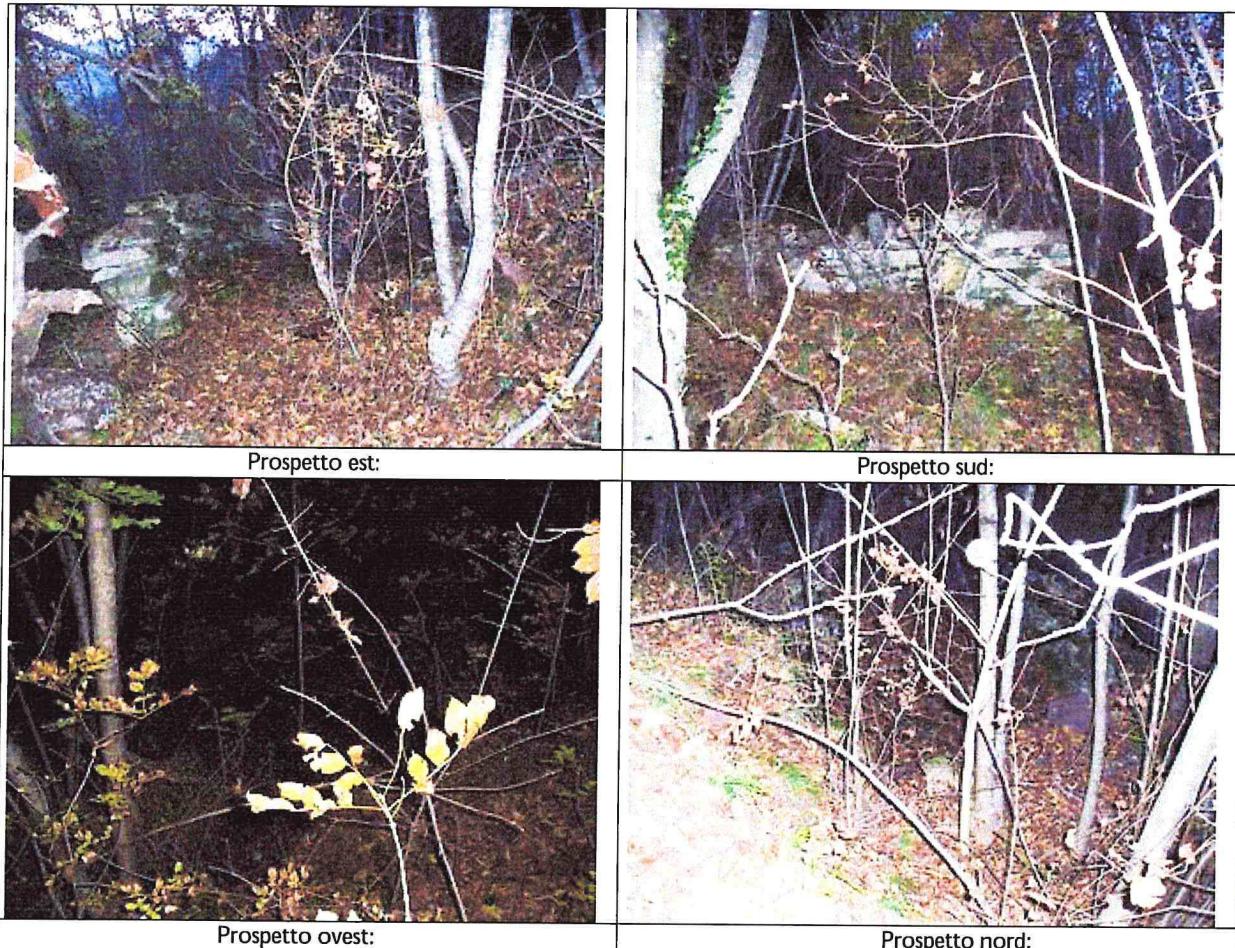
677.M.P

Edificio Principale Larghezza: 3,20 m. Profondità: 2,75 m. Htrave colmo: m. Htrave Imposta: m. Hmurat.: 0,70 m.
Cascinello Larghezza: m. Profondità: m. Htrave colmo: m. Htrave imposta: m. Hmurat: m.

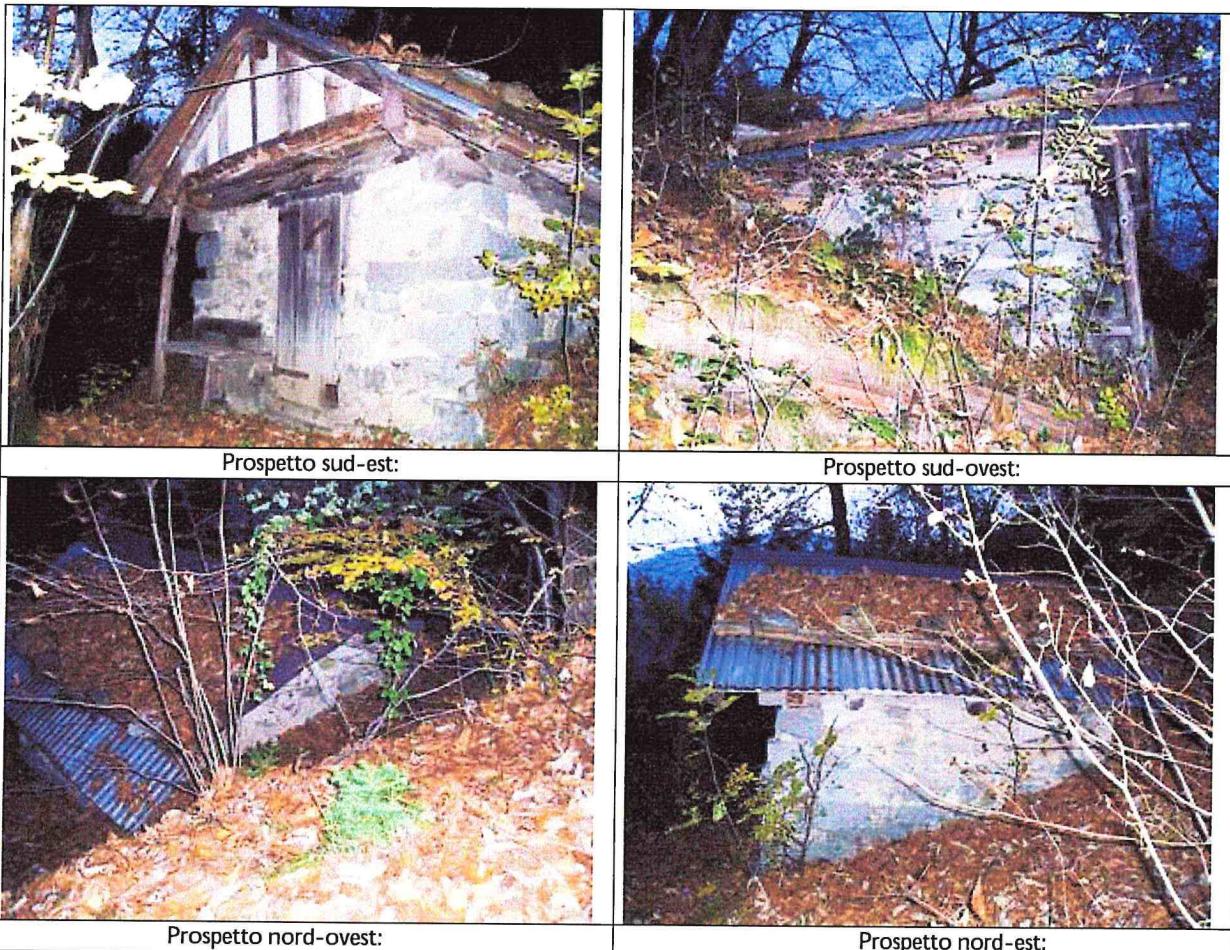
Edificio Principale Larghezza: 3,00 m. Profondità: 3,20 m. Htrave colmo: 2,60 m. Htrave imposta: 1,50 m Hmurat.: m.
Cascinello Larghezza: m. Profondità: m. Htrave colmo: m. Htrave imposta: m. Hmurat: m.

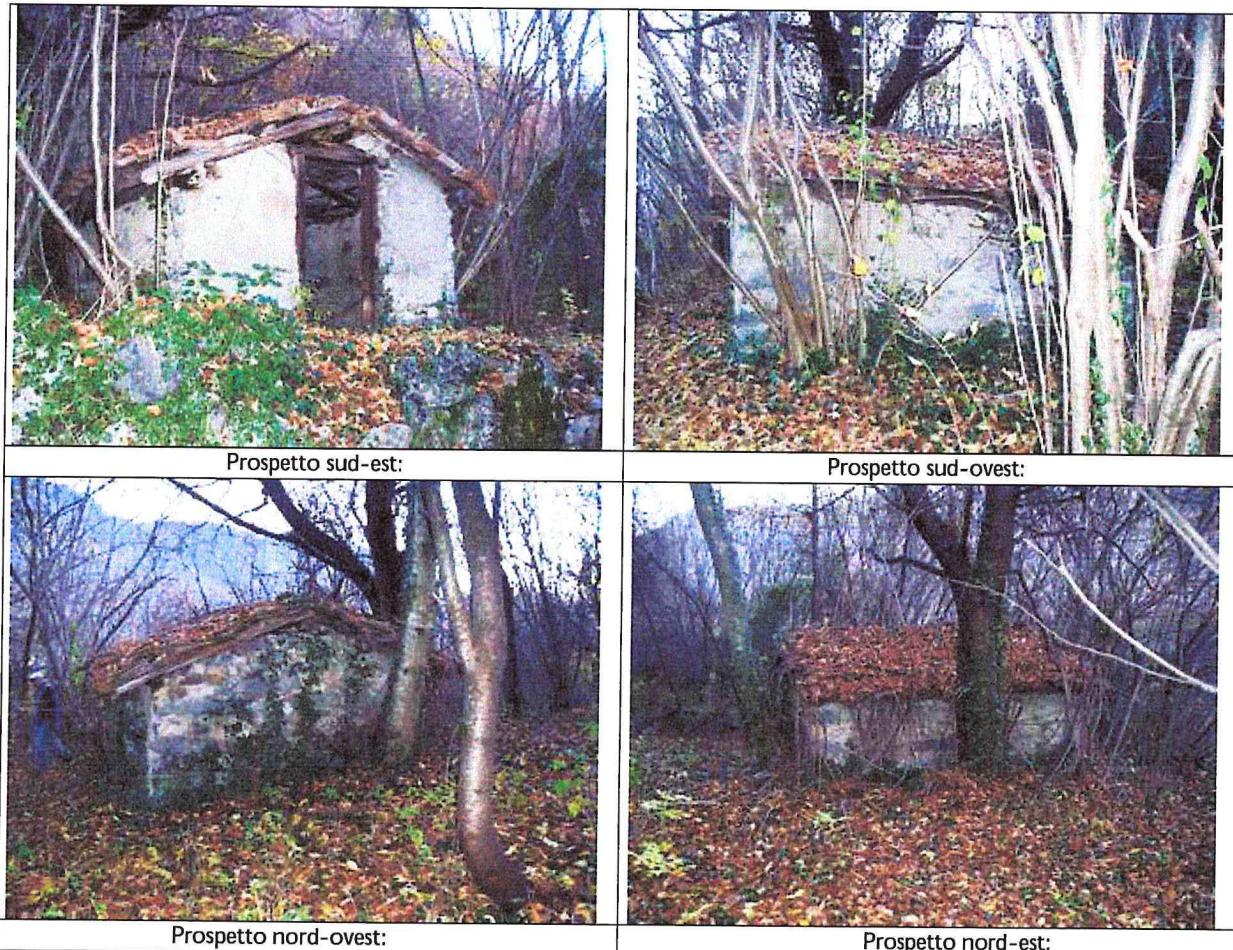
Edificio Principale Larghezza: 3,00 m. Profondità: 3,70 m. Htrave colmo: 1,75 m. Htrave Imposta: 1,35 m. Hmurat.: m.
Cascinello Larghezza: m. Profondità: m. Htrave colmo: m. Htrave imposta: m. Hmurat: m.

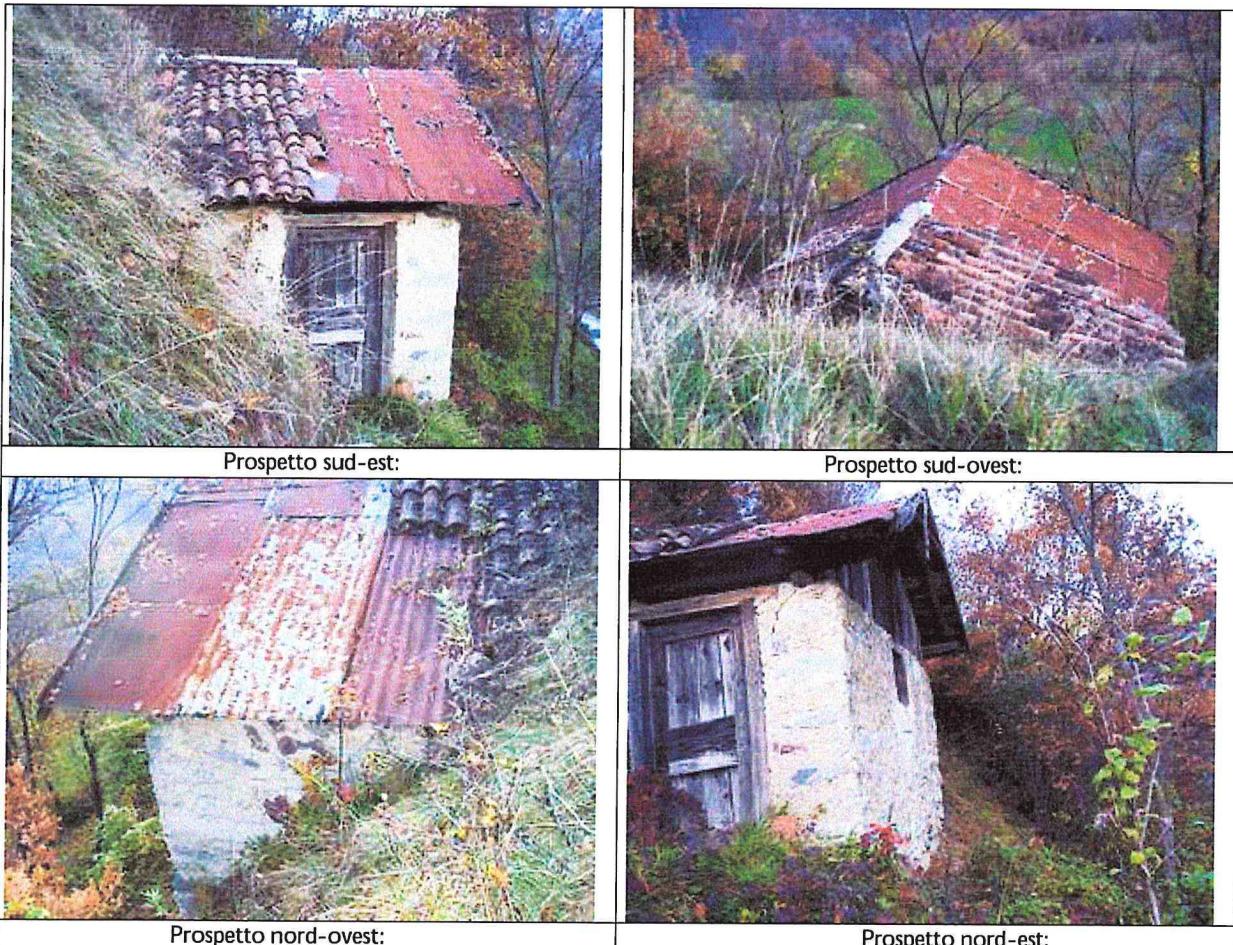
Edificio Principale Larghezza: 4,00 m. Profondità: 2,35 m. Htrave colmo: 3,30 m. Htrave imposta: 2,30 m. Hmurat: m.
Cascinello Larghezza: m. Profondità: m. Htrave colmo: m. Htrave imposta: m. Hmurat: m.

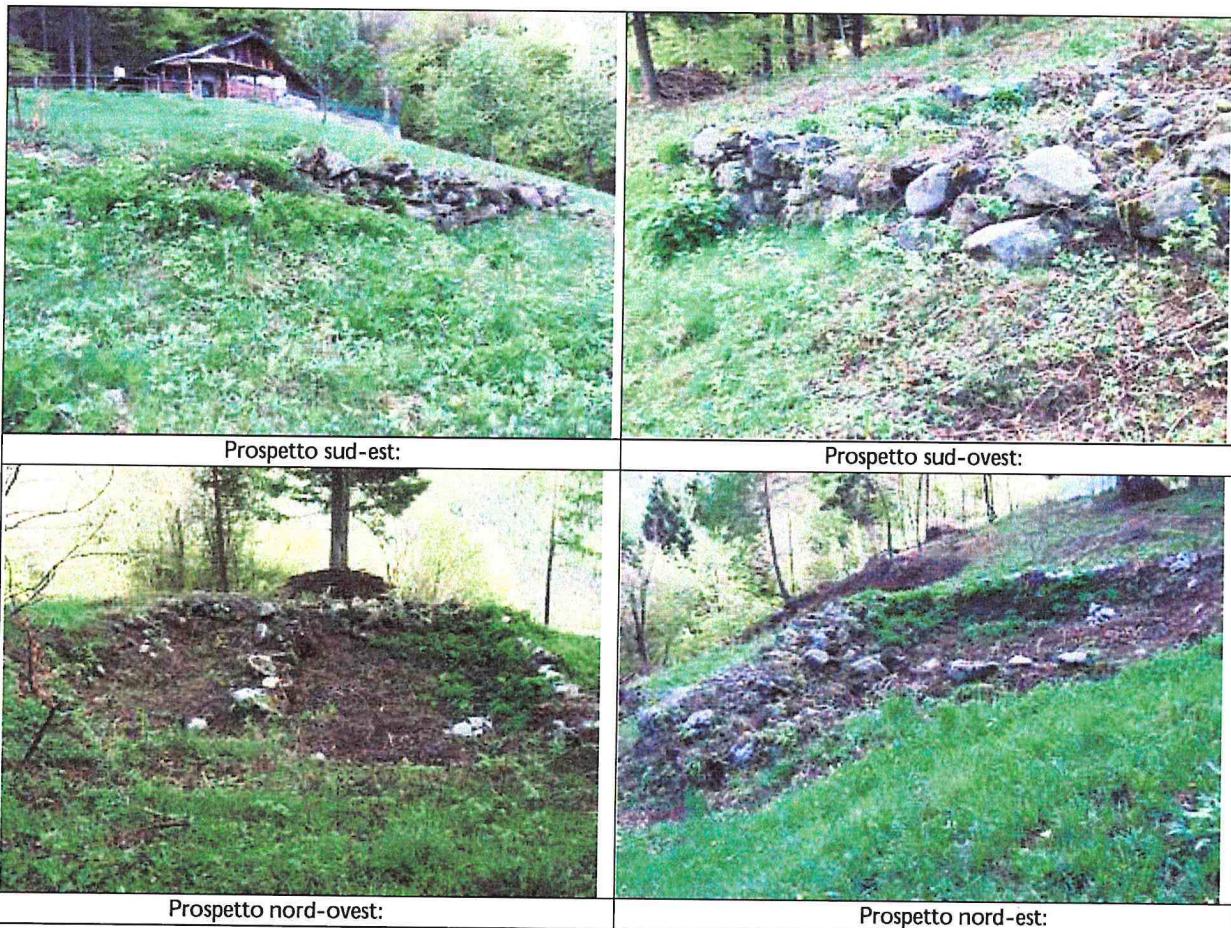
Edificio Principale Larghezza: 7.00 m. Profondità: 8.00 m. Htrave colmo: m. Htrave imposta: m. Hmurat: 1.00 m.
 Cascinello Larghezza: m. Profondità: m. Htrave colmo: m. Htrave imposta: m. Hmurat: m.

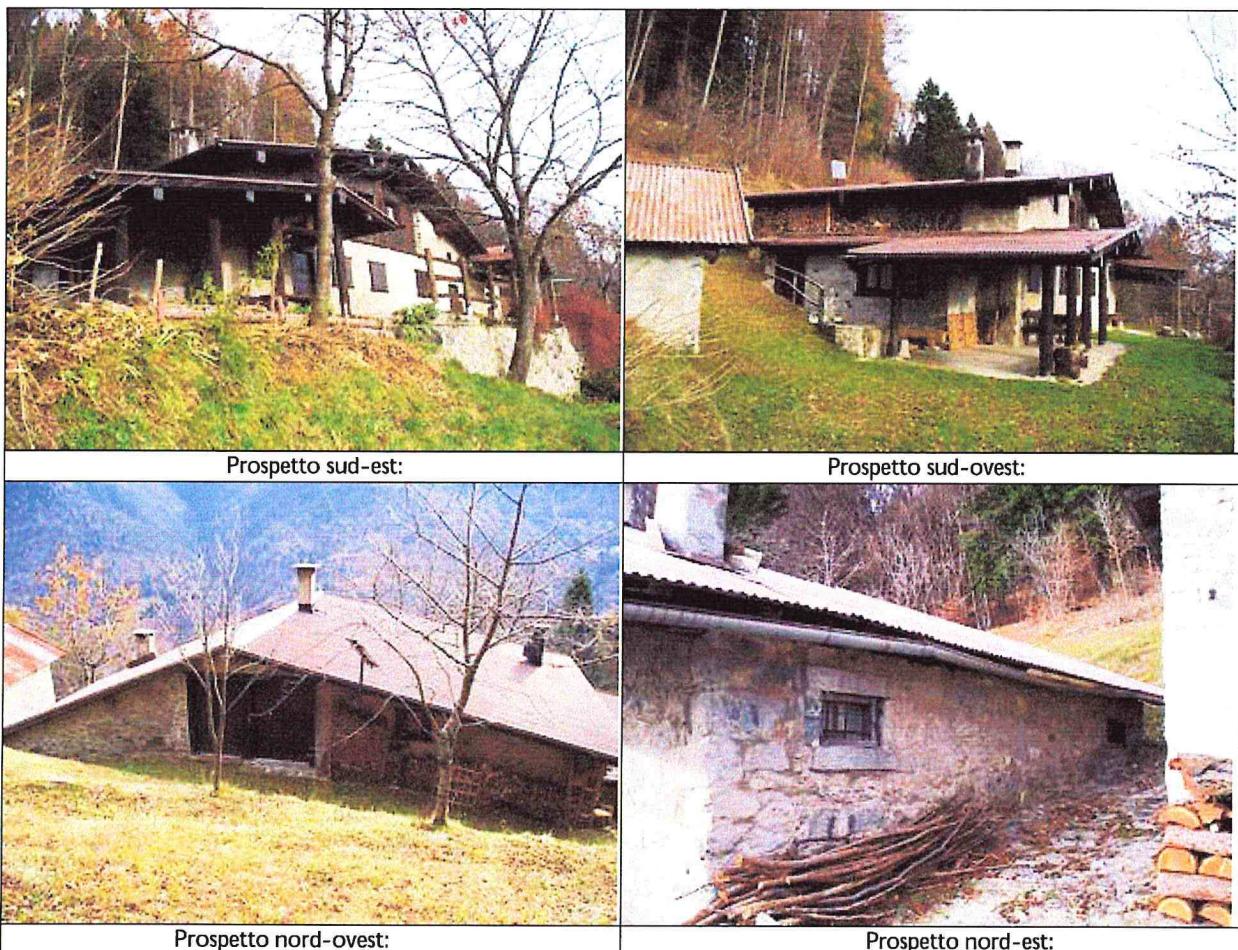
684.M.P

Edificio Principale	Larghezza: 7.20 m.	Profondità: 5.90 m.	Htrave colmo: 5.32 m.	Htrave Imposta: 3.80 m.	Hmurat.:
Cascinello	Larghezza: 4.00 m.	Profondità: 5.90 m.	Htrave colmo:	Htrave Imposta:	Hmurat :
	Larghezza: 3.95 m.	Profondità: 5.90 m.	Htrave colmo:	Htrave imposta: 2.30 m.	Hmurat :

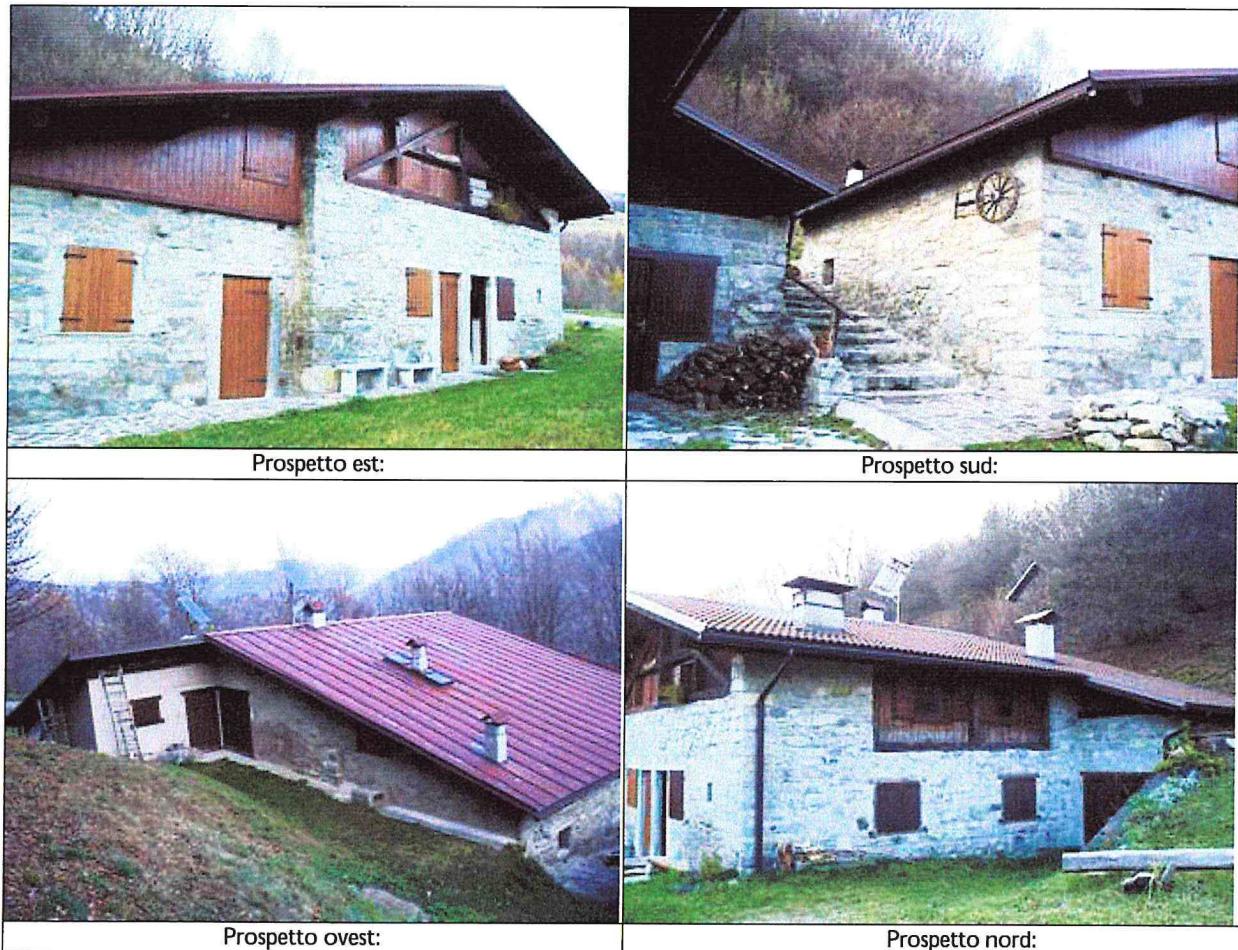
Edificio Principale	Larghezza: 9.05 m.	Profondità: 9.00 m.	Htrave colmo: 5.90 m.	Htrave imposta: 4.77 m.	Hmurat.:
Cascinello	Larghezza: 2.65 m.	Profondità: 4.30 m.	Htrave colmo:	Htrave imposta:	Hmurat.:
Cascinello	Larghezza: 4.95 m.	Profondità: 8.55 m.	Htrave colmo:	Htrave imposta: 3.35 m.	Hmurat.:

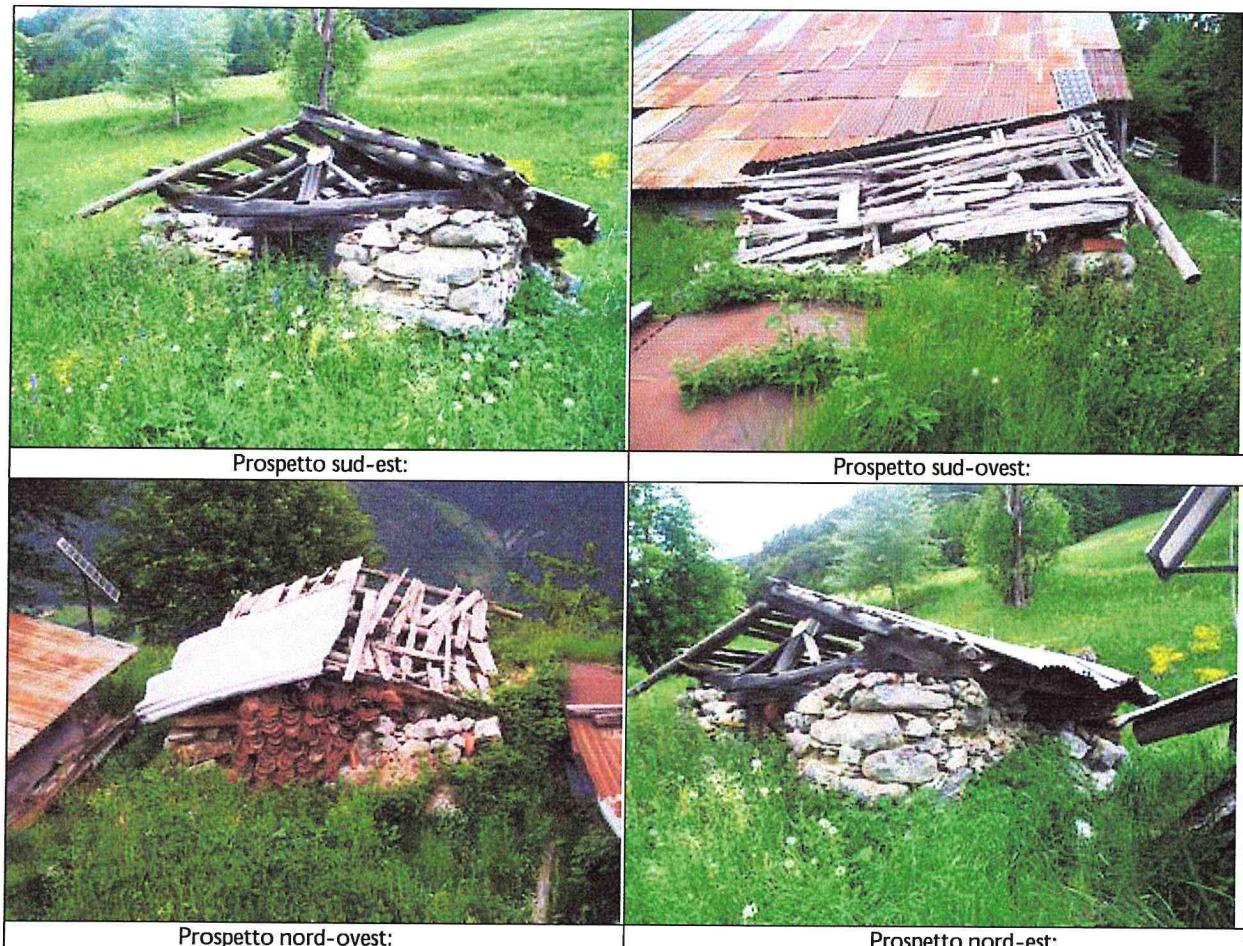
Edificio Principale	Larghezza:	Profondità:	Htrave colmo:	Htrave imposta:	Hmurat.:
Cascinello	Larghezza: 2.80 m.	Profondità: 2.85 m.	Htrave colmo: 1.85 m.	Htrave imposta: 1.30 m.	Hmurat.:
