PIANO REGOLATORE GENERALE DEL COMUNE DI VALDAONE

PIANO REGOLATORE GENERALE VARIANTE 2019

P.E.M. PATRIMONIO EDILIZIO MONTANO **PRASO** SCHEDE DI CATALOGAZIONE IN VIGORE **DA N. 501 A N. 530**

Luglio 2020 - Adozione definitiva

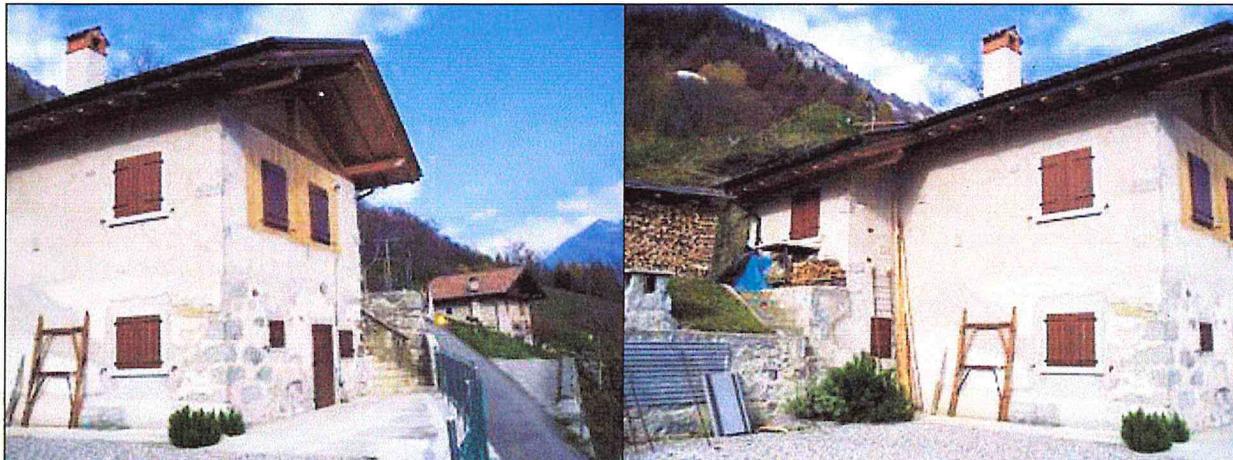
Edificio Principale Larghezza: 6.55 m. Profondità: 10.05 m.
Cascinello Larghezza: 1.40 m. Profondità: 3.85 m.

**Htrave colmo: 7.20 m. Htrave imposta: 5.80 m. Hmurat.:
Htrave colmo: Htrave imposta: 5.00 m. Hmurat.:**

1. Tipologia architettonica	A4		
2. Tipologia di intervento	Restauro	R1	Risanam.conservativo
		R2	Ristrutturazione edilizia
		R3	Riqualific.paesaggistica
3. Destinazione d'uso compatibili	Agricolo	Artigianale	Abitativo
	Di servizio		Turistico - ricettivo
4. Note e prescrizioni	La recinzione in ferro sia sostituita secondo la tipologia e i materiali previsti dal manuale d'intervento

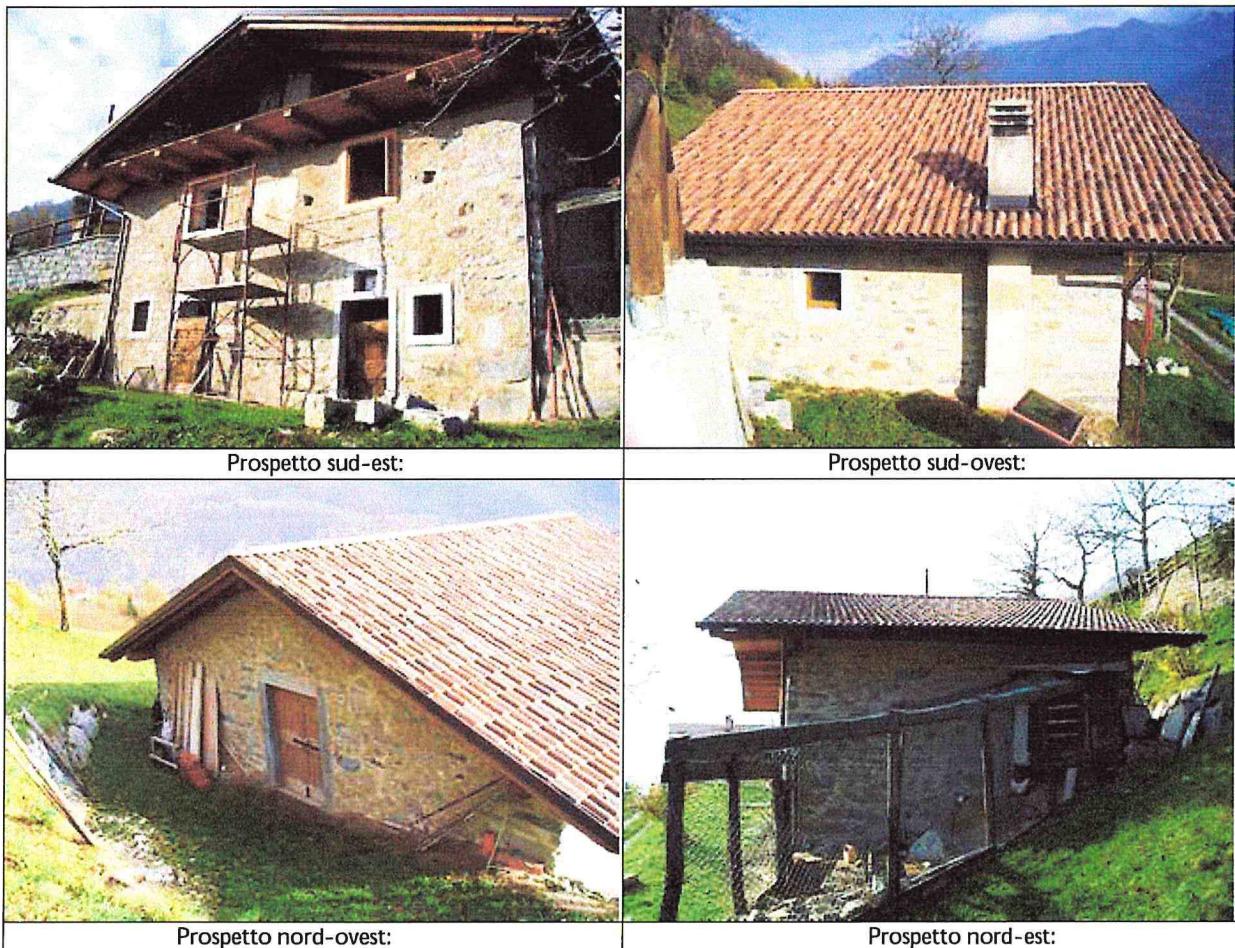
Edificio Principale	Larghezza: 10.10 m.	Profondità: 6.65 m.	Htrave colmo: 7.35 m	Htrave imposta: 5.45 m.	Hmurat:
Cascinello	Larghezza:	Profondità:	Htrave colmo:	Htrave imposta:	Hmurat:

A4				
Restauro	R1	Risanam. conservativo	R2	Ristrutturazione edilizia
				R3
				Riqualific. paesaggistica
				R6
3. Destinazione d'uso compatibili	Agricolo	Artigianale	Abitativo	Turistico - ricettivo
4. Note e prescrizioni	Di servizio			
	Sia preservato il dipinto presente in facciata			
	Al fine del raggiungimento del rapporto minimo di illuminazione è ammessa l'apertura di nuovi fori sul fronti laterali o posteriore riproponendo i caratteri dei fori tradizionali esistenti

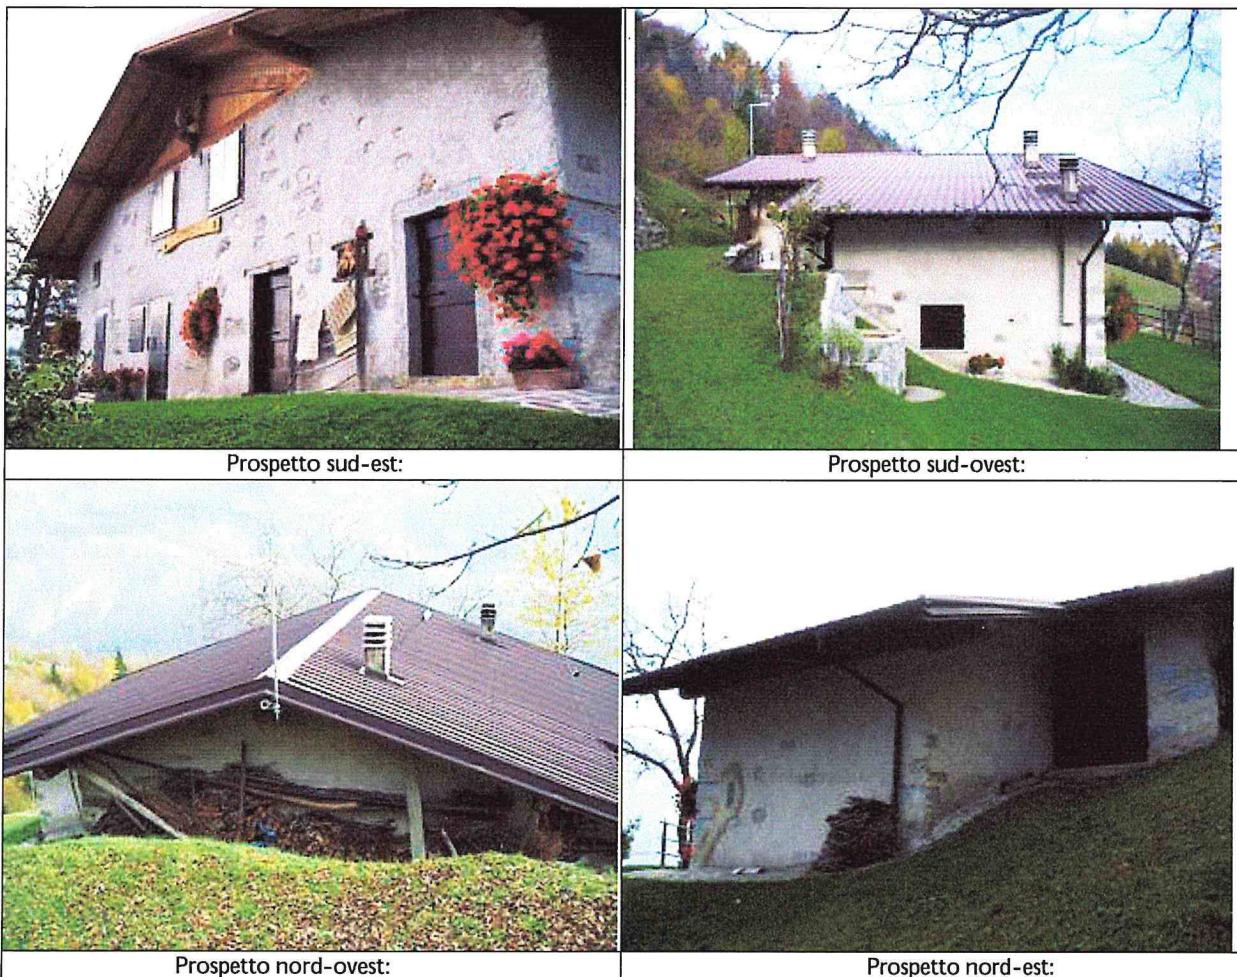
EDIFICIO 41-3

Edificio Principale	Larghezza: 7.65 m	Profondità: 7.85 m.	Htrave colmo: 6.05m.	Htrave Imposta: 4.87 m.	Hmurat.:
Cascinello	Larghezza: 3.60 m	Profondità: 4.95 m.	Htrave colmo:	Htrave Imposta: 3.57 m.	Hmurat.:
	Larghezza: 3.60 m	Profondità: 5.05 m.	Htrave colmo:	Htrave Imposta:	Hmurat.:

A2+2B1				
Restauro	R1	Risanam.conservativo	R2	Ristrutturazione edilizia
				R3
				R4
				R5
				R6
Agricolo				
		Artigianale		Abitativo
				Turistico - ricettivo
Di servizio				
Sia preservata la scritta storica presente sul timpano a monte e i contorni in legno originari dei fori

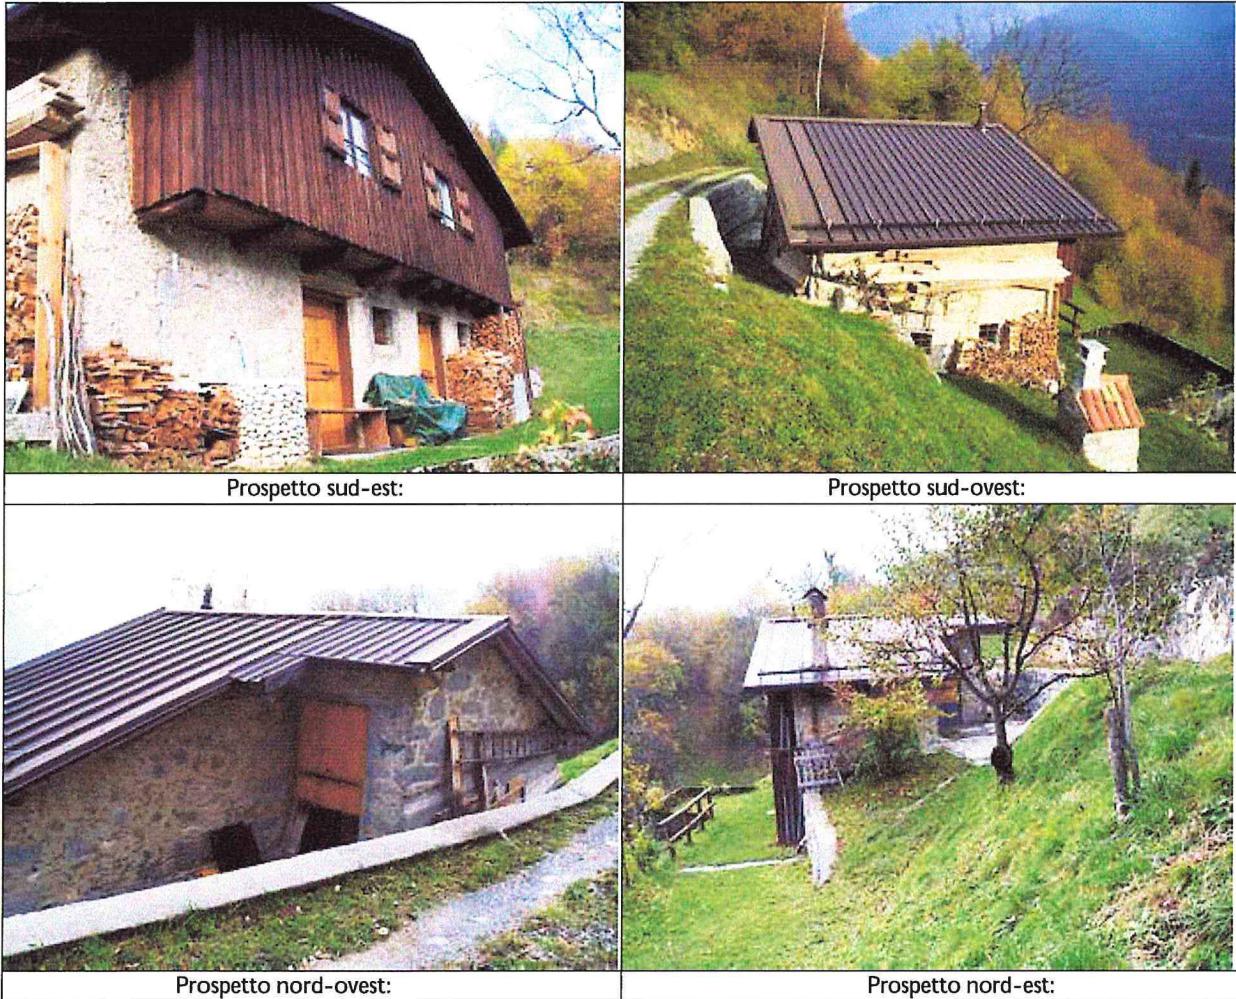
EDIFICIO N. 4

Edificio Principale Larghezza: 9.50 m. Profondità: 4.95 m.
Cascinello Larghezza: Profondità:

Htrave colmo: 5.35 m. Htrave Imposta: 3.40 m. Hmurat.:
Htrave colmo: Htrave imposta: Hmurat.:

1.Tipologia architettonica	A4			
2.Tipologia di intervento	Restauro	R1	Risanamento conservativo	R2
			Ristrutturazione edilizia	R3
3.Destinazione d'uso compatibili	Agricolo	Artigianale	Abitativo	Turistico - ricettivo
4.Note e prescrizioni	Di servizio

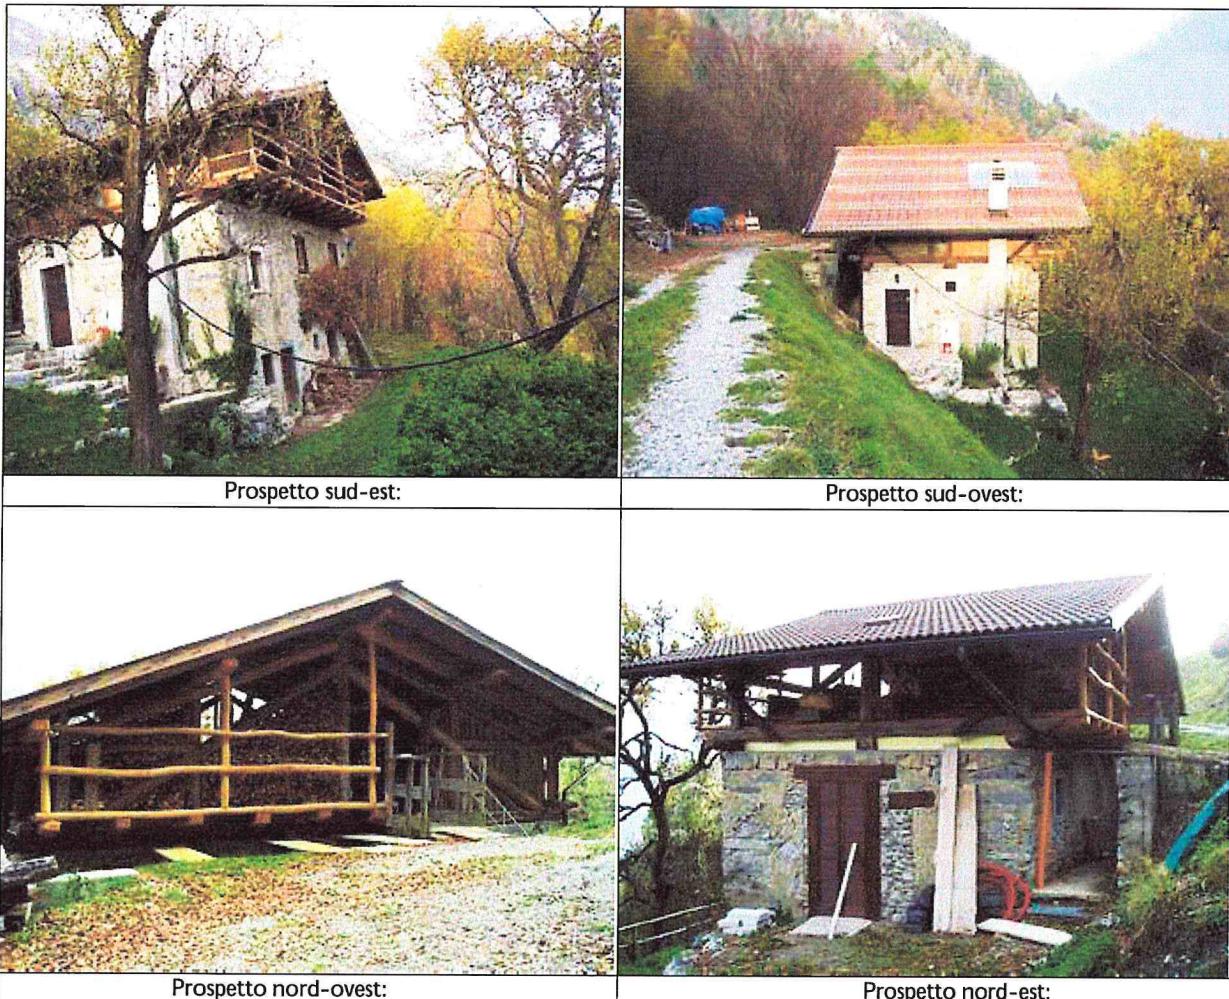
Edificio Principale Larghezza: 10.20 m. Profondità: 5.30 m. Htrave colmo: 8.20 m. Htrave Imposta: 6.30 m. Hmurat.:
Cascinello Larghezza: Profondità: Htrave colmo: Htrave Imposta: Hmurat.: Hmurat.: .
